Azienda Sanitaria Provinciale di Crotona

Piano Regionale di Prevenzione

Progetto n. 2.7.2

"Sistemi di sorveglianza della qualità degli scarichi e dei corpi recettori in relazione agli usi degli stessi e alla protezione della salute pubblica"

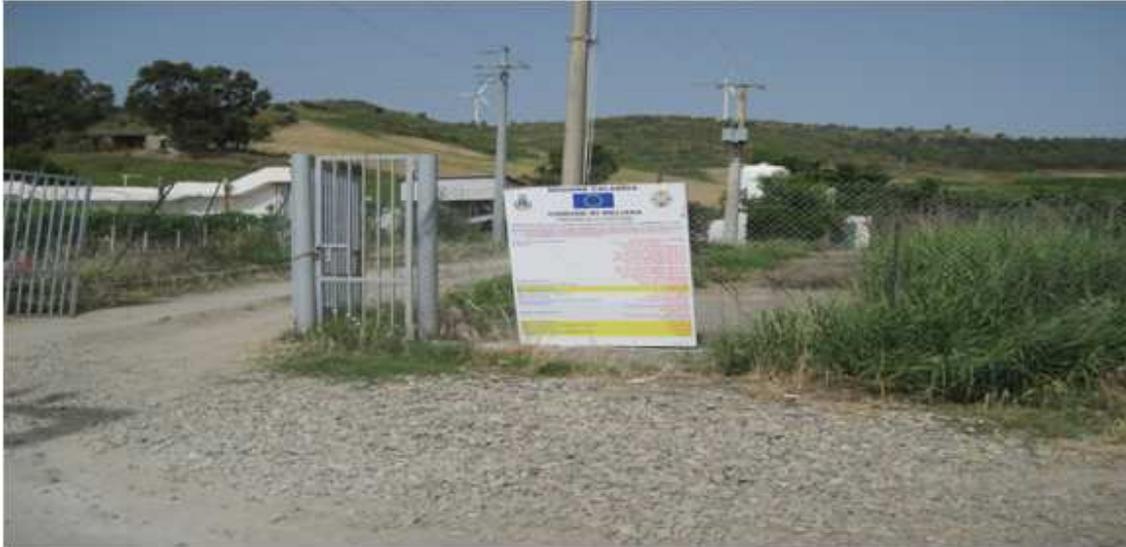
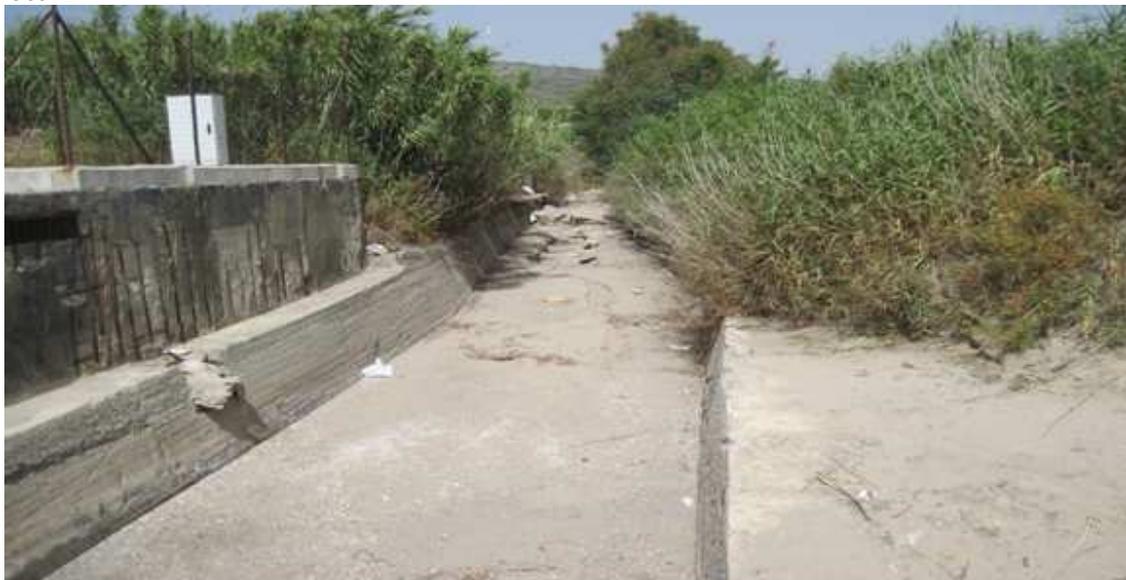
foto 1

- Popolazione di 2.200 abitanti, nel periodo estivo con punte di 12.000 abitanti circa.
- Impianto di depurazione a fanghi attivi sito in località "Valle di Case".
- Gestore dell'impianto: ditta Soakro di Crotona.
- Corpo recettore dello scarico: canale naturale "Valle di Case" che confluisce nel mare Jonio distante circa 1 Km. (la foce del canale finisce sull'arenile).
- Lo scarico è autorizzato dalla Provincia di Crotona.

La piattaforma depurativa si presentava funzionante.

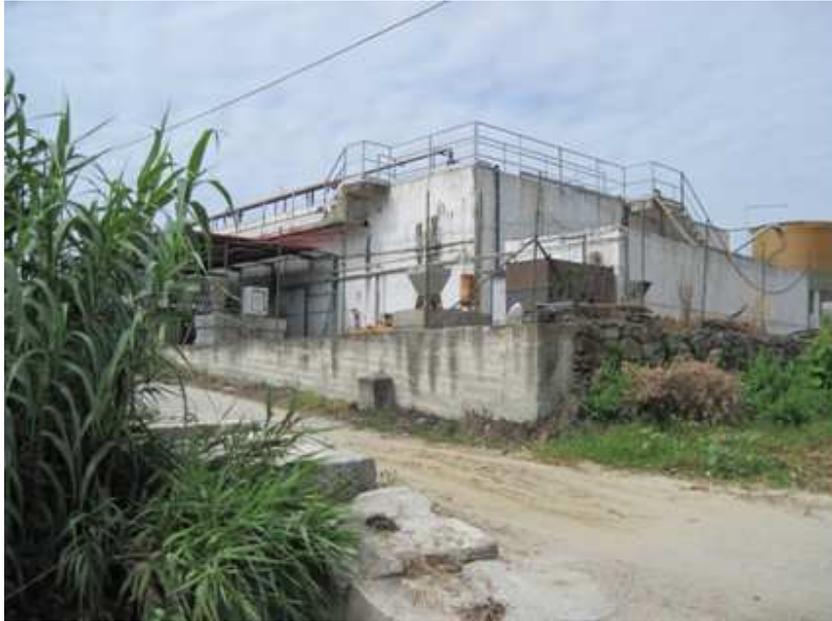
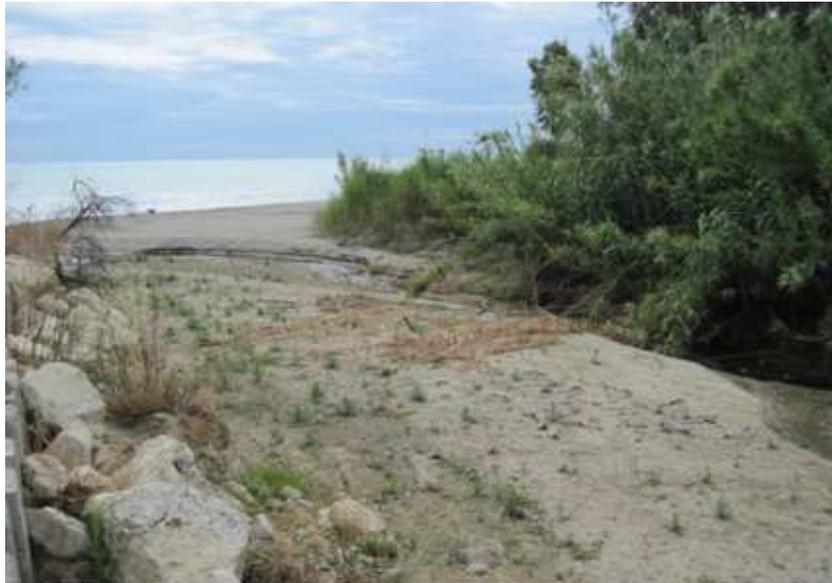
foto 3

- Popolazione di 2.300 abitanti, nel periodo estivo con punte di 8.000 abitanti circa.
- Impianto di depurazione a fanghi attivi sito in località "Cassia".
- Gestore dell'impianto: ditta Soakro di Crotona.
- Corpo recettore dello scarico: Torrente "Cassia" che confluisce nel mare Jonio distante circa 100 mt. (la foce del canale finisce sull'arenile).
- Lo scarico è autorizzato dalla Provincia di Crotona.

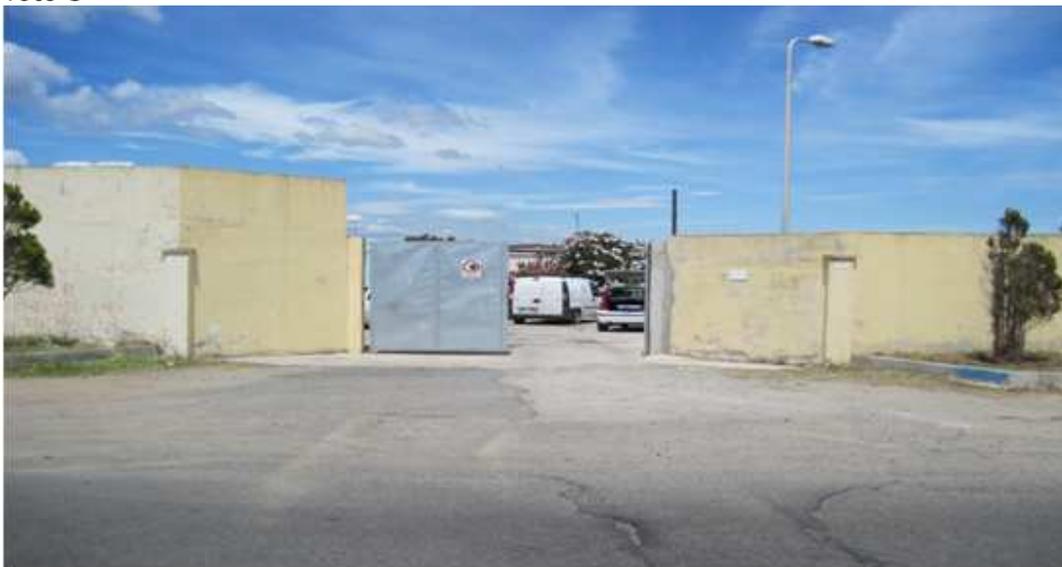
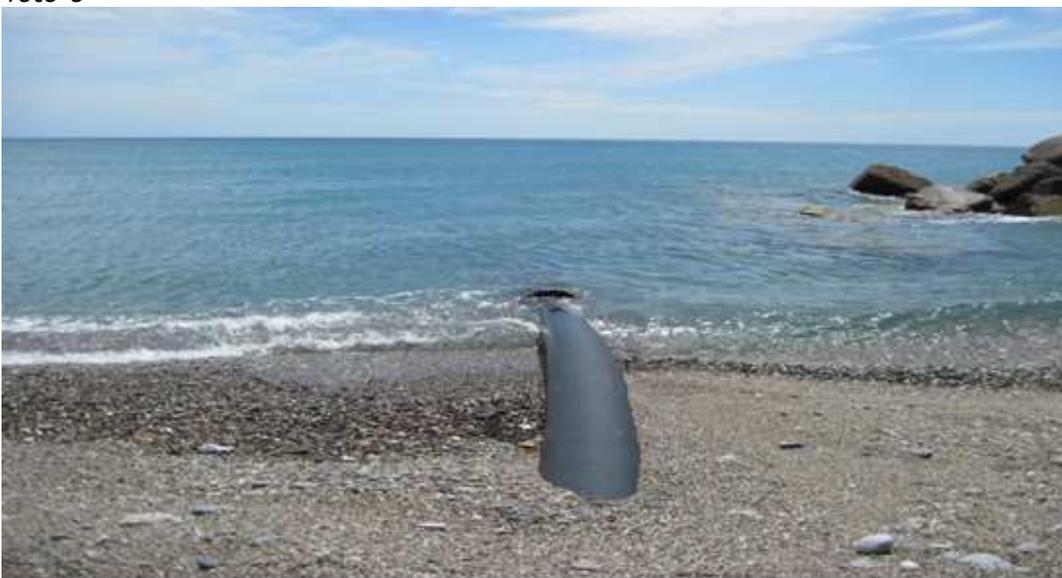
foto 5

- Popolazione di 14.000 abitanti, nel periodo estivo punte di 25.000 abitanti circa.
- Impianto di depurazione a fanghi attivi sito in Via Lungomare.
- Gestore dell'impianto: ditta Soakro di Crotona.
- Corpo recettore dello scarico: Mare Jonio mediante condotta sottomarina di circa 350 metri.
- Lo scarico è privo di autorizzazione Provinciale.

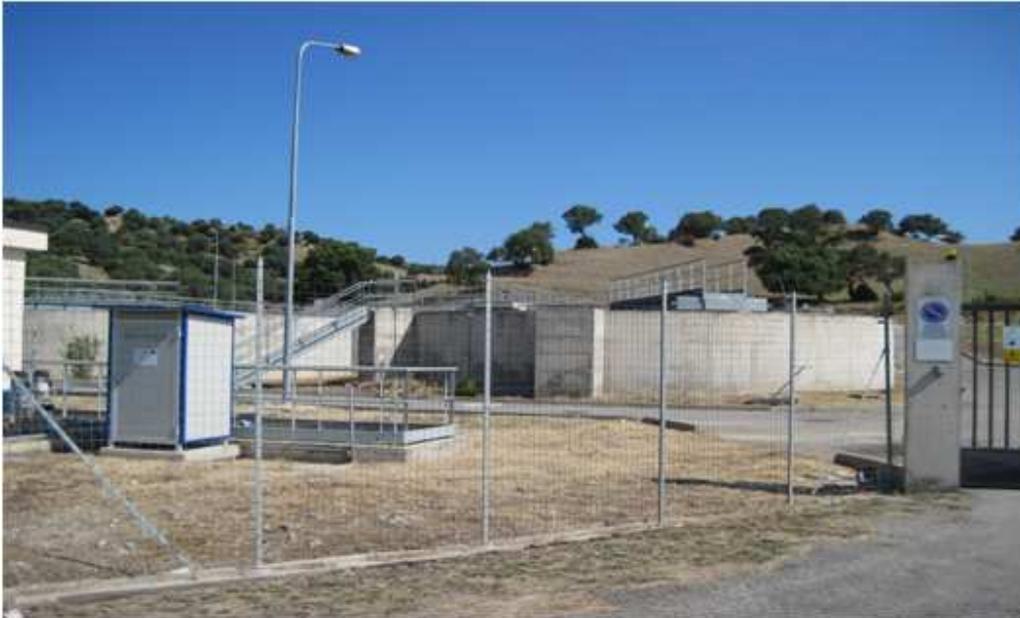
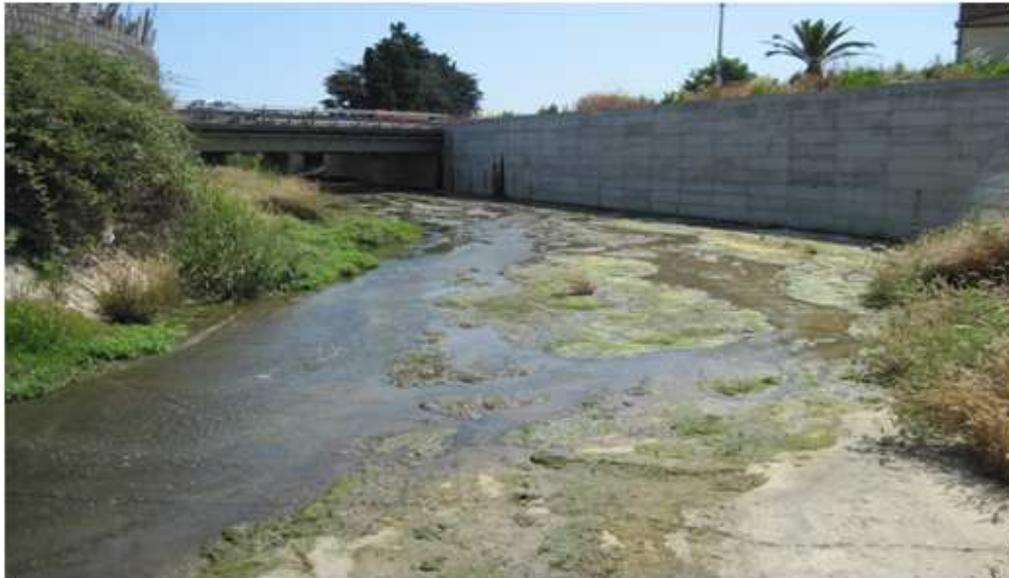
foto 7

- Popolazione di 6.221 abitanti, nel periodo estivo punte di 25.000 abitanti circa.
- Impianto di depurazione a fanghi attivi sito in loc. "Scannaporcelli".
- Gestore dell'impianto: ditta Soakro di Crotona.
- Corpo recettore dello scarico: canale naturale "Arancio", affluente del Torrente "Survolo".
- Lo scarico è autorizzato dalla Provincia di Crotona.

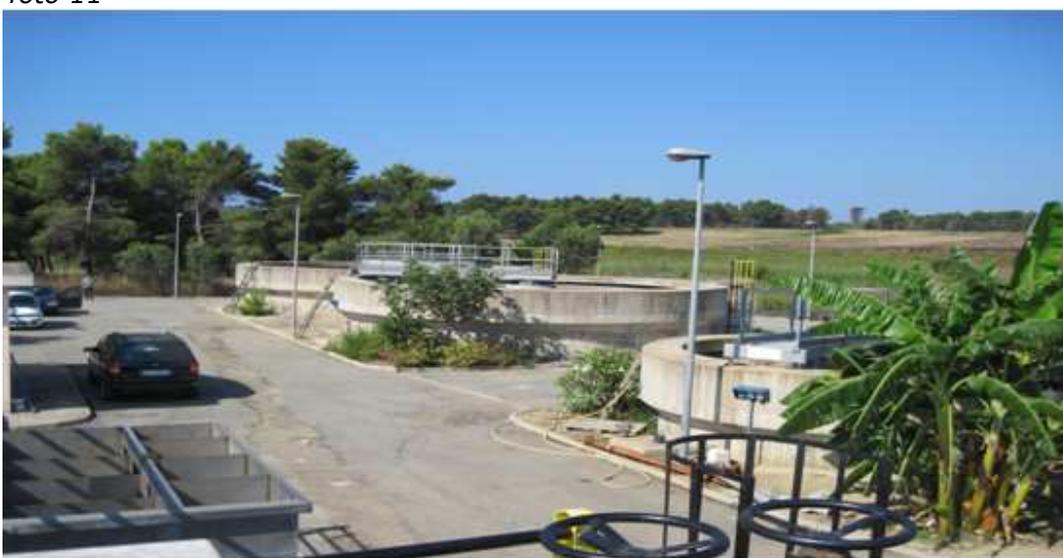
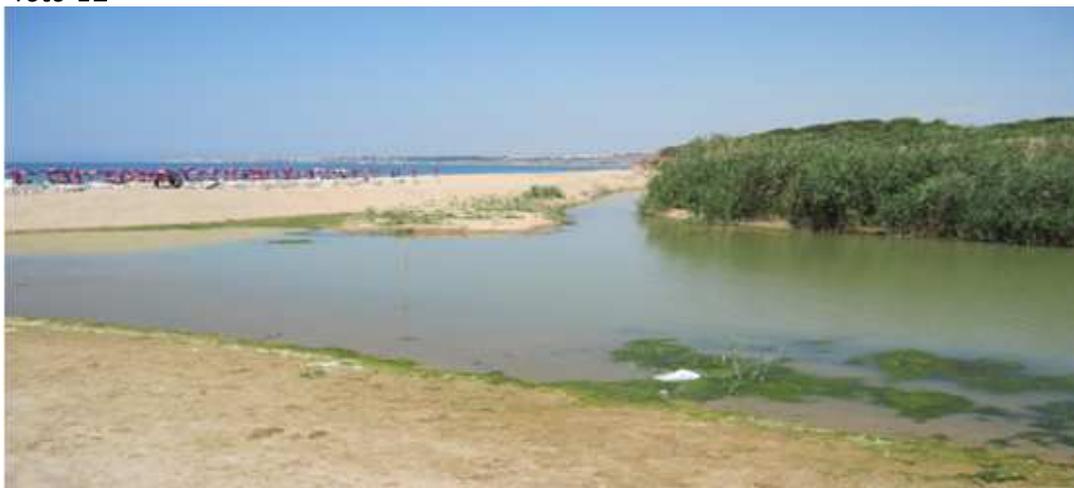
foto 11

- Impianto di depurazione a fanghi attivi sito in loc. "Capopiccolo".
- Abitanti equivalenti 4.000 (durante il periodo estivo).
- Gestore dell'impianto: ditta Soakro di Crotone.
- Corpo recettore dello scarico: Torrente "Vorga".
- Lo scarico è privo di autorizzazione.

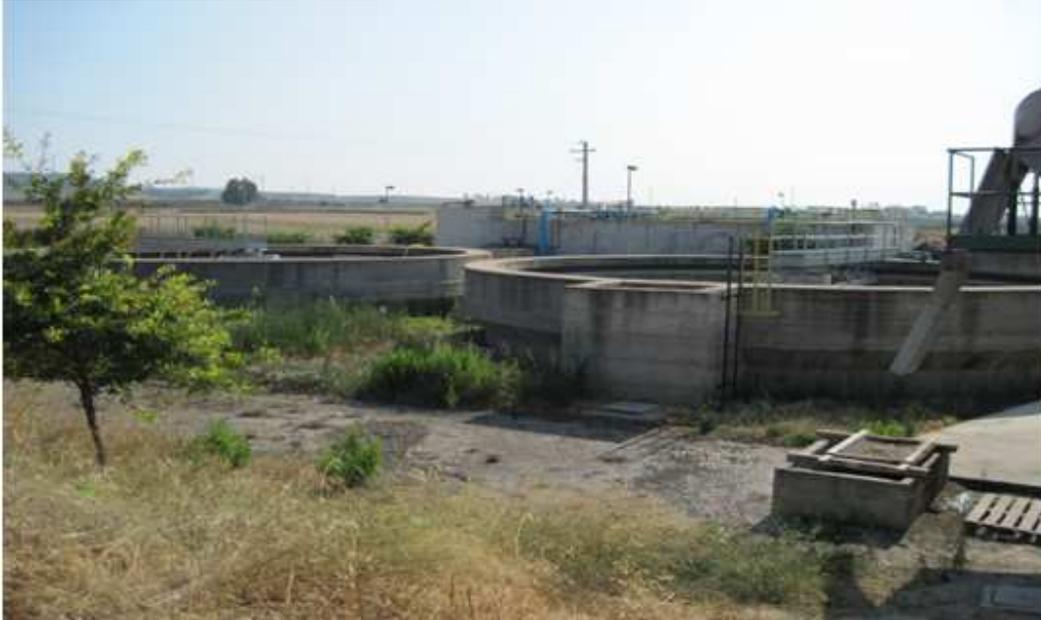
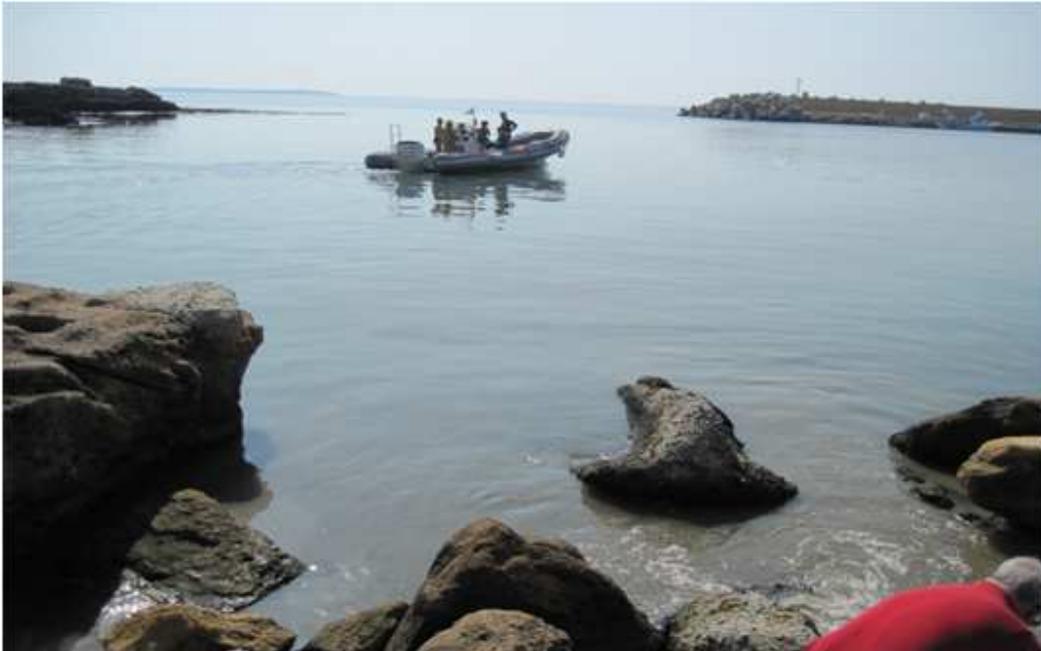
foto 13

- Impianto di depurazione a fanghi attivi sito in loc. "Brasolo - Volandrino".
- Abitanti equivalenti 31.000 (durante il periodo estivo).
- Gestore dell'impianto: ditta Soakro di Crotone.
- Corpo recettore dello scarico: acque marine sulla scogliera in prossimità dell'ingresso del porto turistico.
- Lo scarico è privo di autorizzazione.

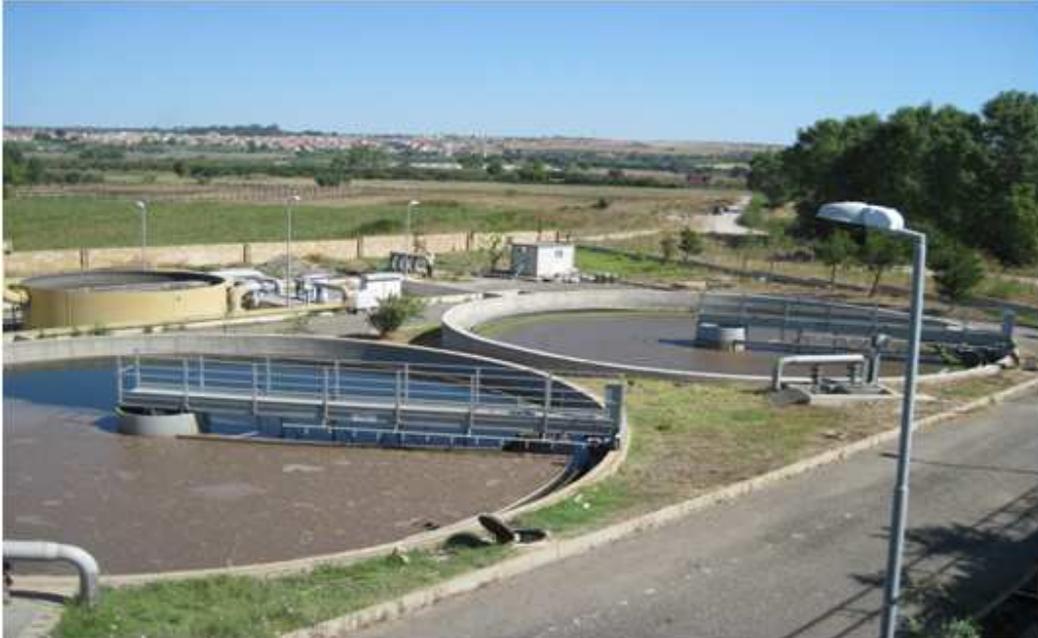
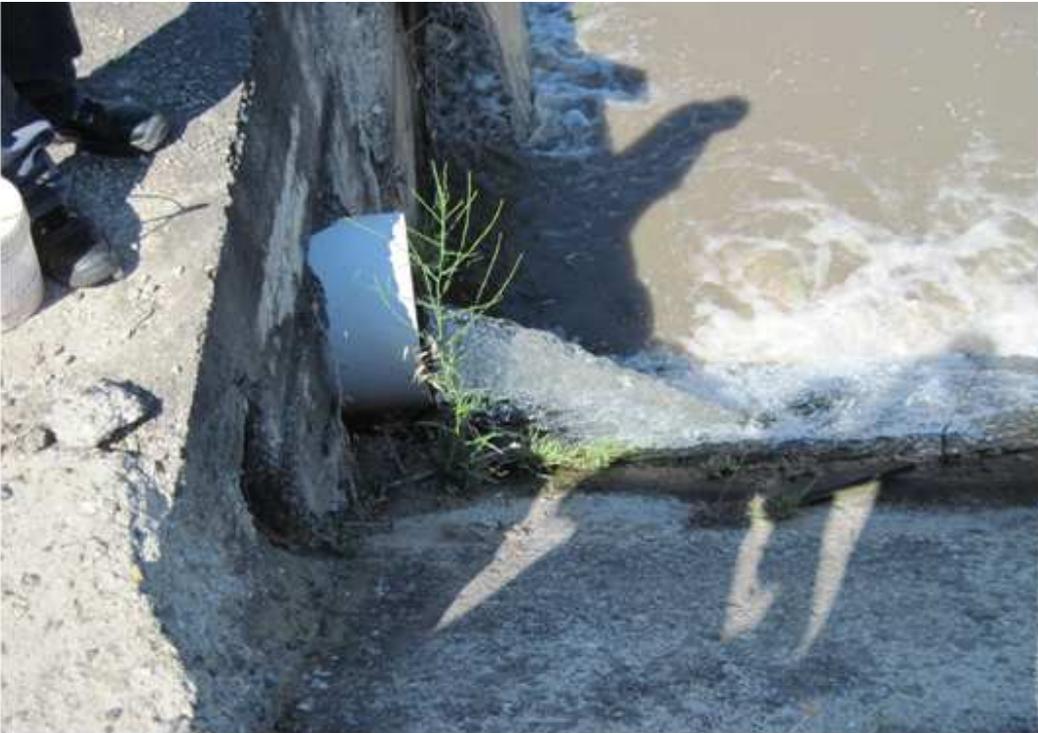
foto 15

- Impianto di depurazione a fanghi attivi sito in loc. "Mazzotta".
- Gestore dell'impianto: ditta Soakro di Crotona.
- Corpo recettore dello scarico: fosso naturale "Bonnace".
- Lo scarico è autorizzato dalla Provincia di Crotona.

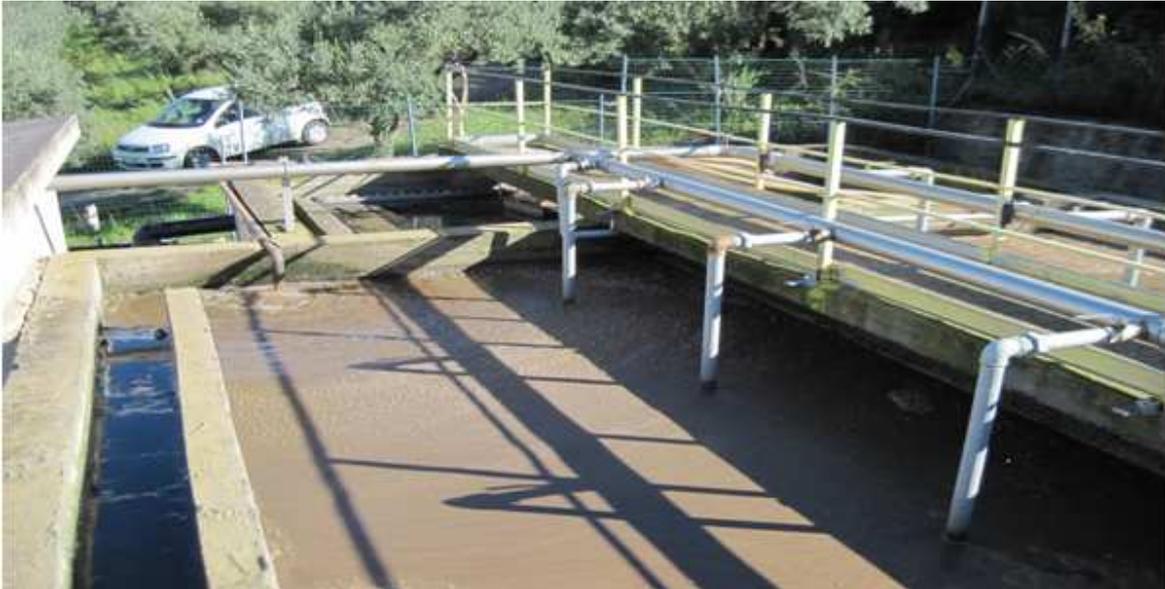
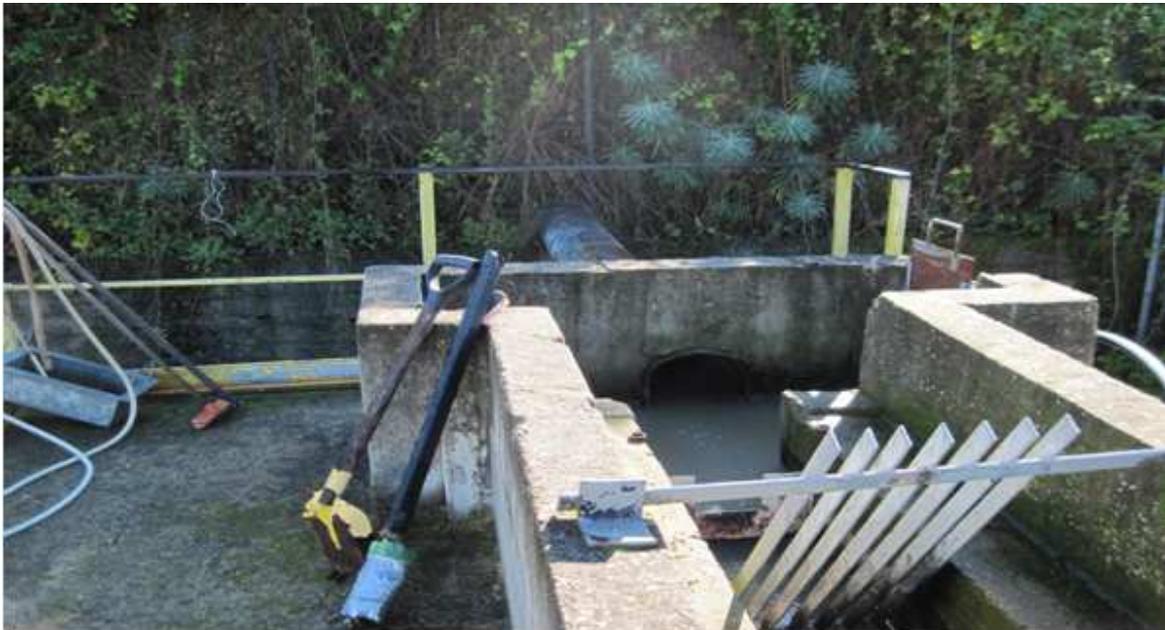
foto 23

- Impianto di depurazione a fanghi attivi sito in loc. "Campodenari".
- Gestore dell'impianto: ditta Soakro S.p.A.
- Corpo recettore dello scarico: canale naturale e Fiume Neto.
- Lo scarico è autorizzato dalla Provincia di Crotone.

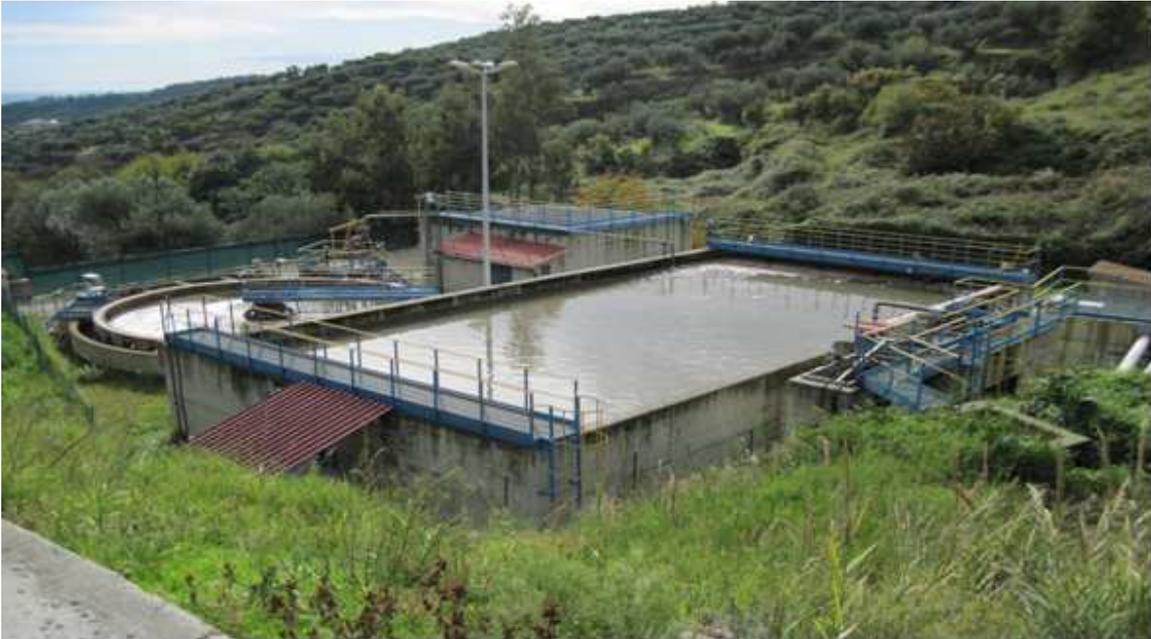
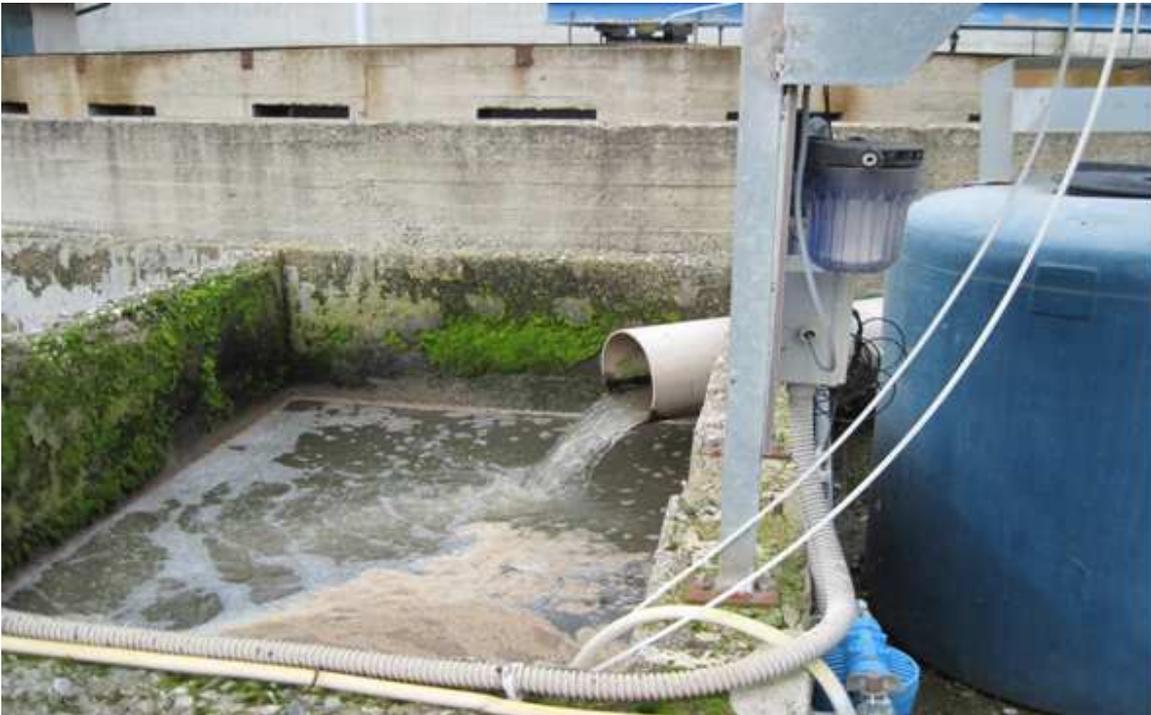
foto 25

- Impianto di depurazione a fanghi attivi sito in loc. "Cona".
- Gestore dell'impianto: ditta Soakro S.p.A.
- Corpo recettore dello scarico: canale naturale "Tuervole" e Fiume Tacina.
- Lo scarico è autorizzato dalla Provincia di Crotone.

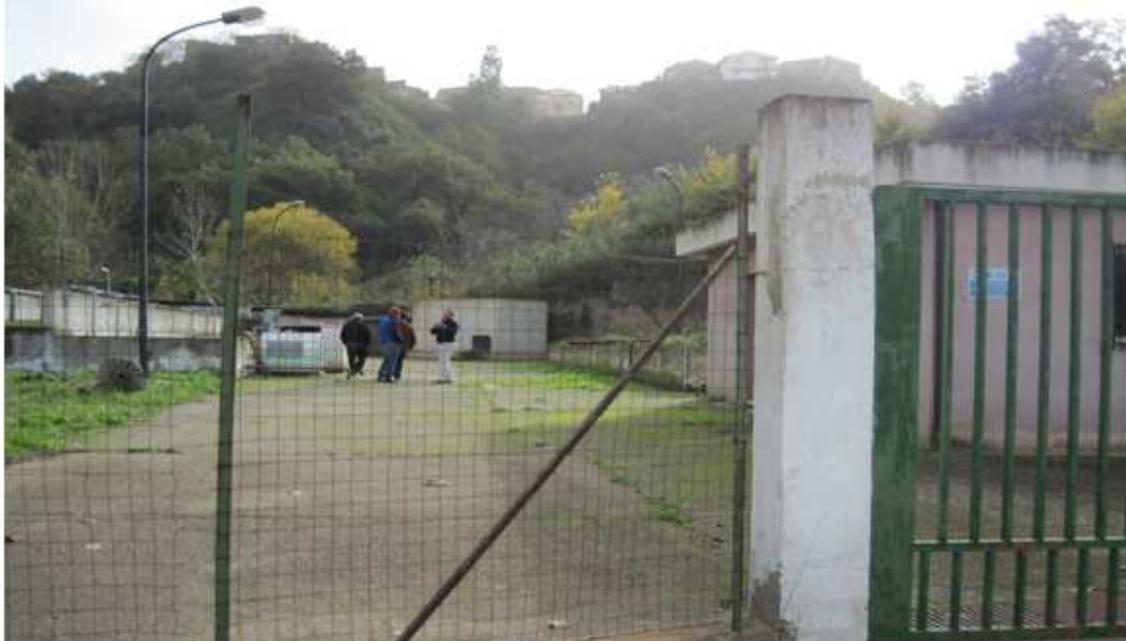
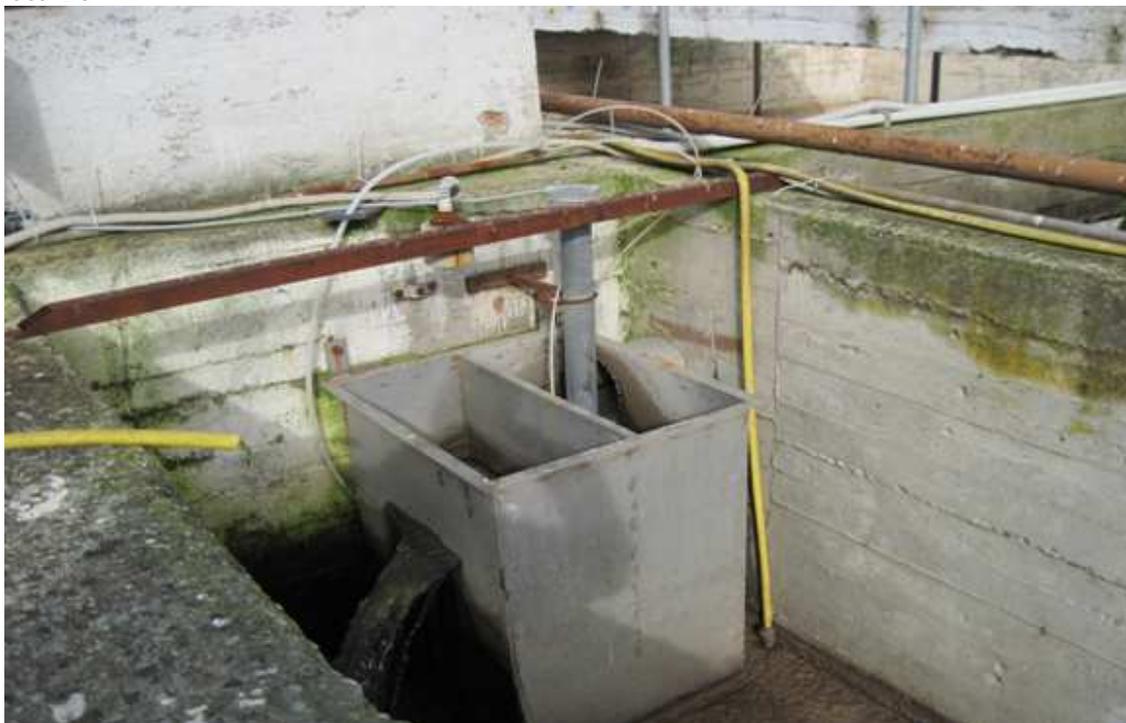
foto 27

- Impianto di depurazione a fanghi attivi sito in loc. "Pizzo Nuovo".
- Gestore dell'impianto: ditta Soakro S.p.A.
- Corpo recettore dello scarico: canale naturale "Pizzo Nuovo" e Fiume Tacina.
- Lo scarico è autorizzato dalla Provincia di Crotone.

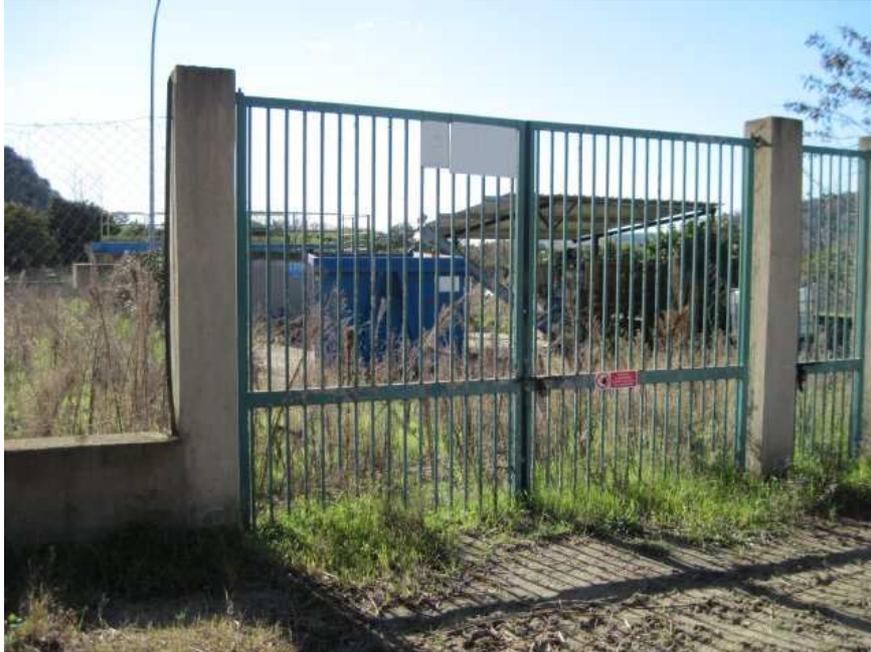
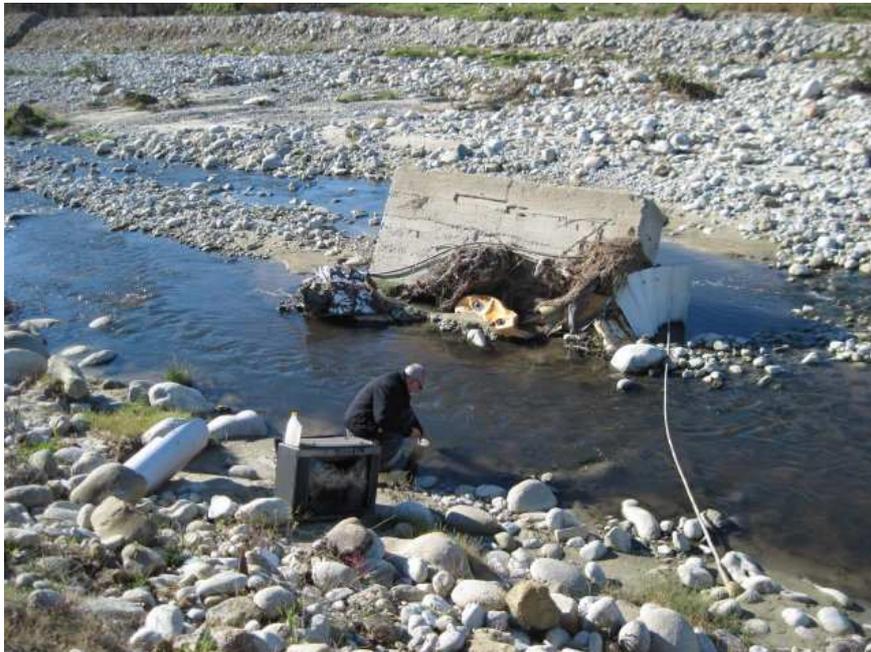
foto 29

- Impianto di depurazione a fanghi attivi sito in loc. "Filicetto".
- Gestore dell'impianto: ditta Soakro S.p.A.
- Corpo recettore dello scarico: Fiume Tacina.
- Lo scarico è autorizzato dalla Provincia di Crotone.

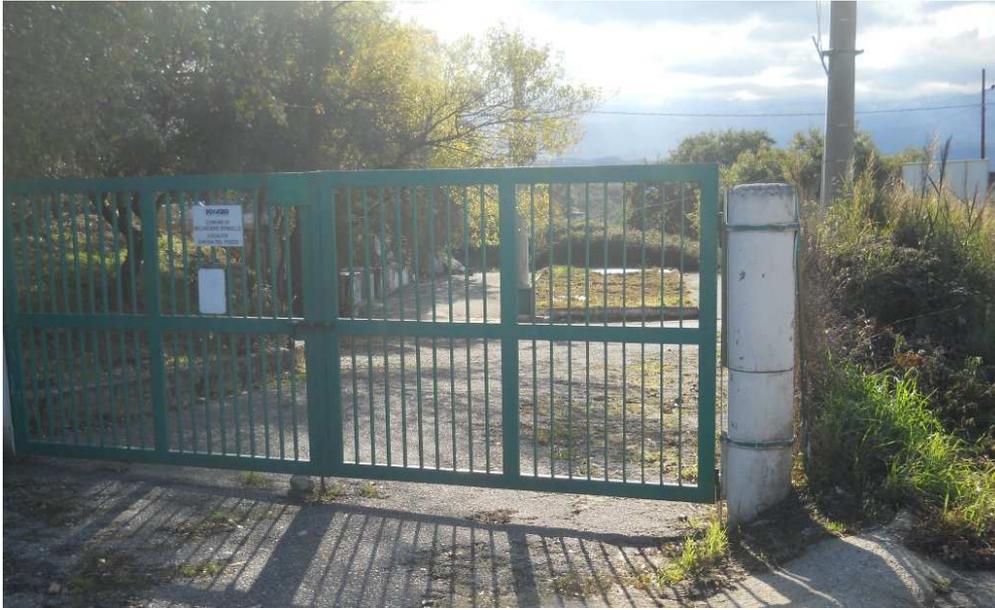
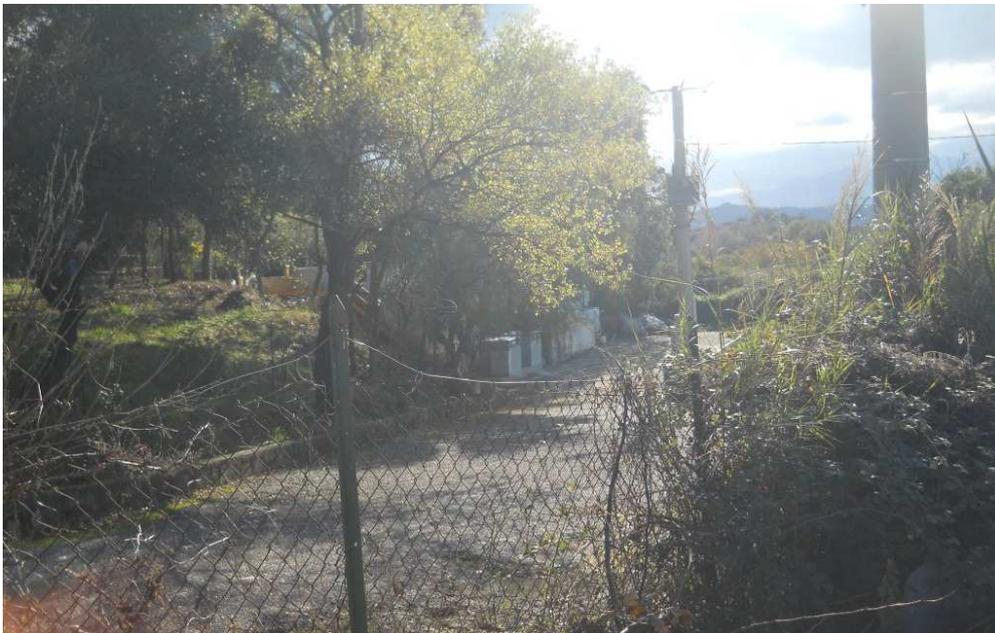
foto 31

- Impianto di depurazione a fanghi attivi sito in loc. "Chiusa del Pozzo".
- Gestore dell'impianto: ditta Soakro S.p.A.
- Corpo recettore dello scarico: canale naturale "Gipso" e Fiume Neto.
- Lo scarico è privo di autorizzazione Provinciale.

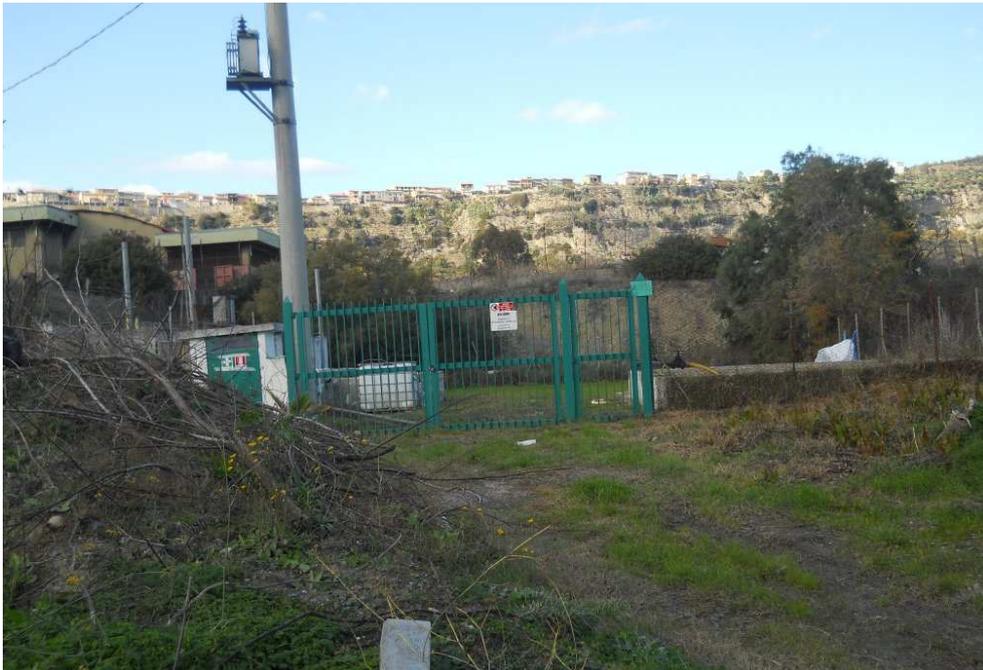
foto 33

- Impianto di depurazione a fanghi attivi sito in loc. "Chiatrette".
- Gestore dell'impianto: ditta Soakro S.p.A.
- Corpo recettore dello scarico: canale naturale e Fiume Neto.
- Lo scarico è dotato di autorizzazione Provinciale.

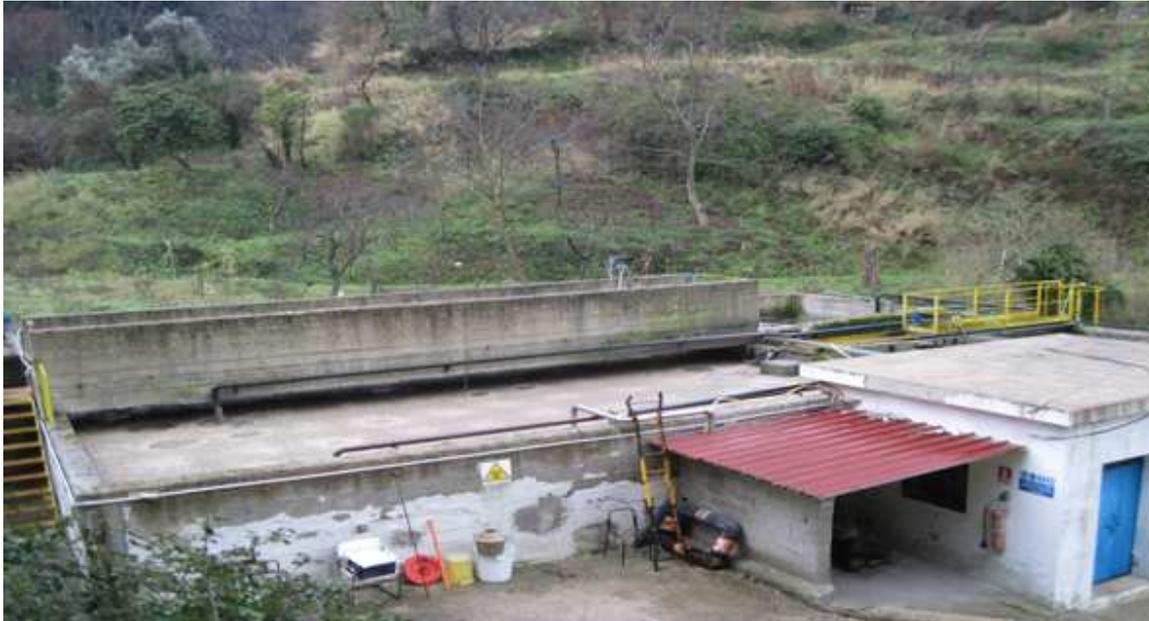
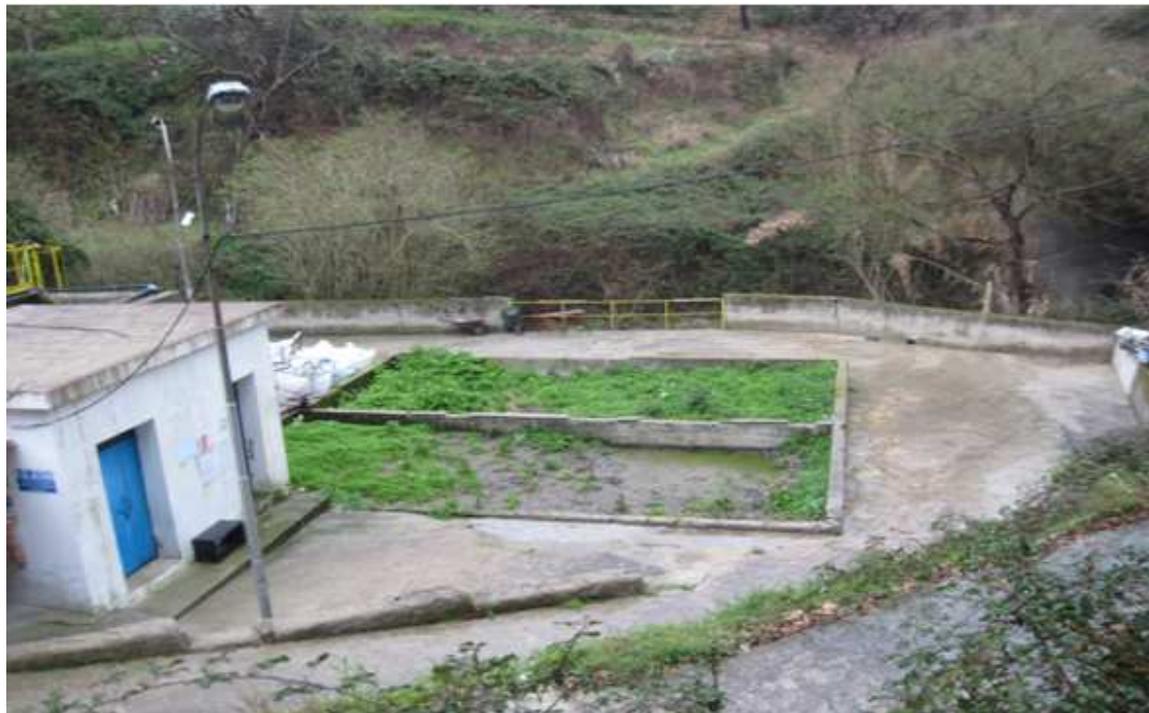
foto 35

- Impianto di depurazione a fanghi attivi sito in loc. "Canalicchio".
- Gestore dell'impianto: ditta Soakro S.p.A.
- Corpo recettore dello scarico: canale naturale "Canal Grande" e Fiume Vitravo.
- Lo scarico è autorizzato dalla Provincia di Crotone.

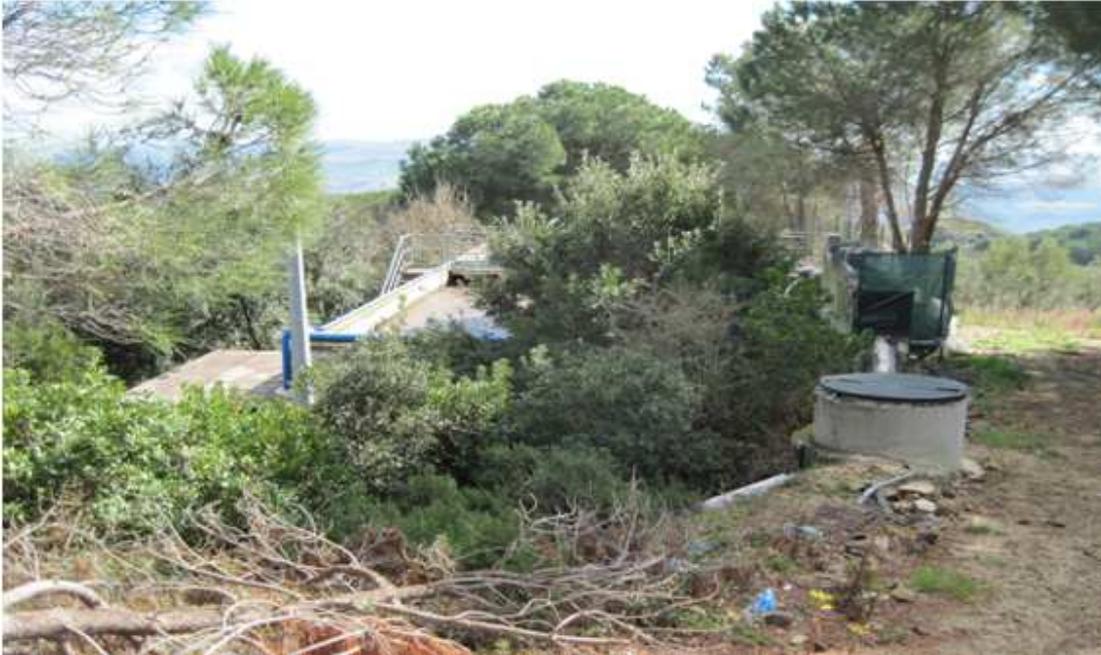
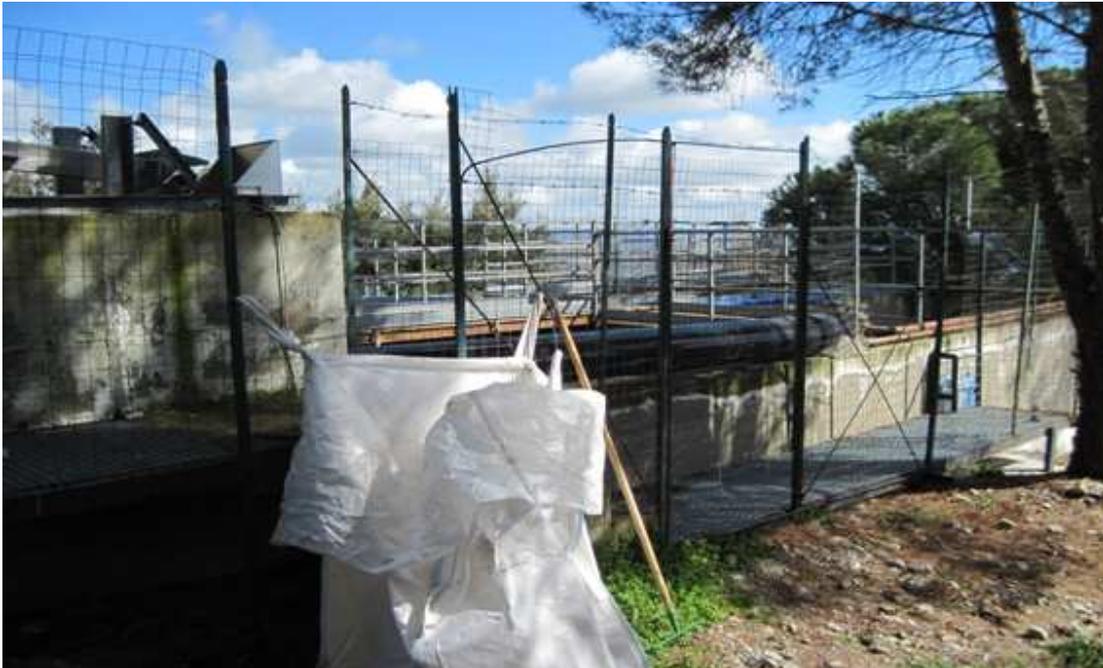
foto 37

- Impianto di depurazione a fanghi attivi sito in loc. "Acqua della Castagna".
- Gestore dell'impianto: ditta Soakro S.p.A.
- Corpo recettore dello scarico: canale naturale e Fiume Neto.
- Lo scarico è privo di autorizzazione Provinciale.

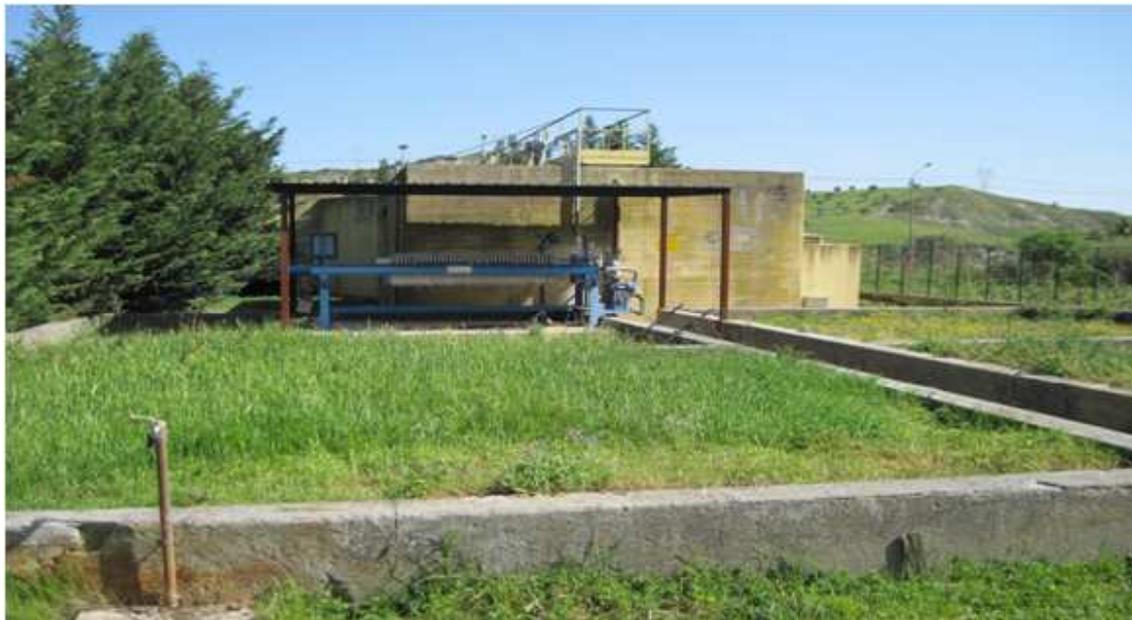
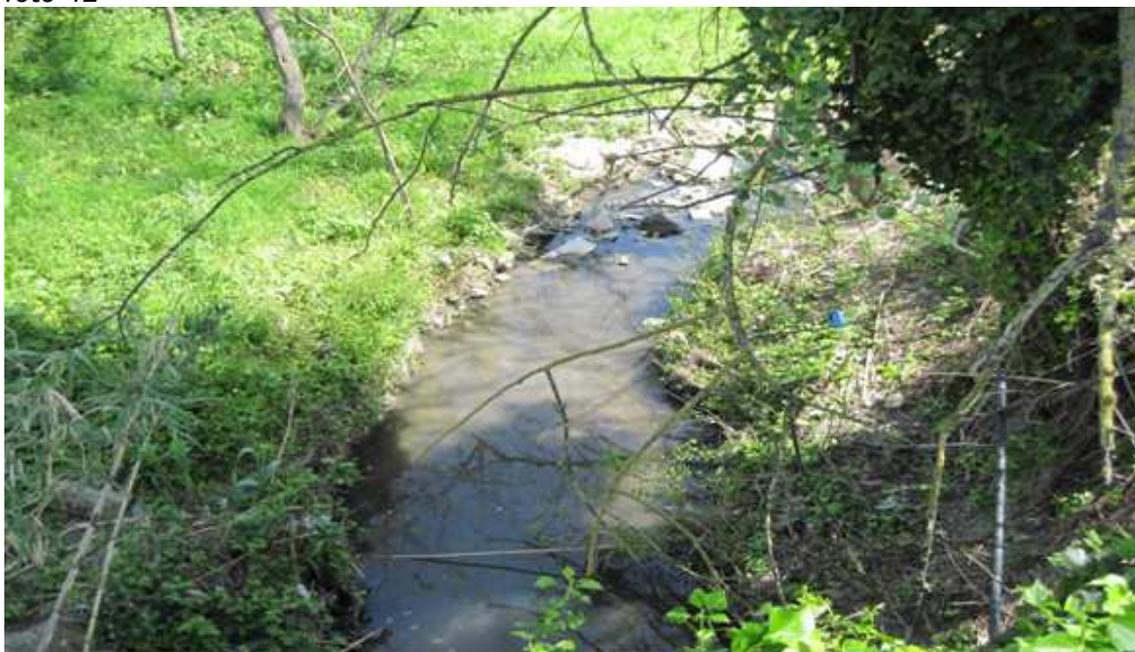
foto 41

- Impianto di depurazione a fanghi attivi sito in loc. "Umbro".
- Gestore dell'impianto: ditta Soakro S.p.A.
- Corpo recettore dello scarico: canale naturale "Umbro" e Fiume Lipuda.
- Lo scarico è autorizzato dalla Provincia di Crotone.
