Azienda Sanitaria Provinciale di Crotona

Piano Regionale di Prevenzione

Progetto n. 2.7.2

"Sistemi di sorveglianza della qualità degli scarichi e dei corpi recettori in relazione agli usi degli stessi e alla protezione della salute pubblica"

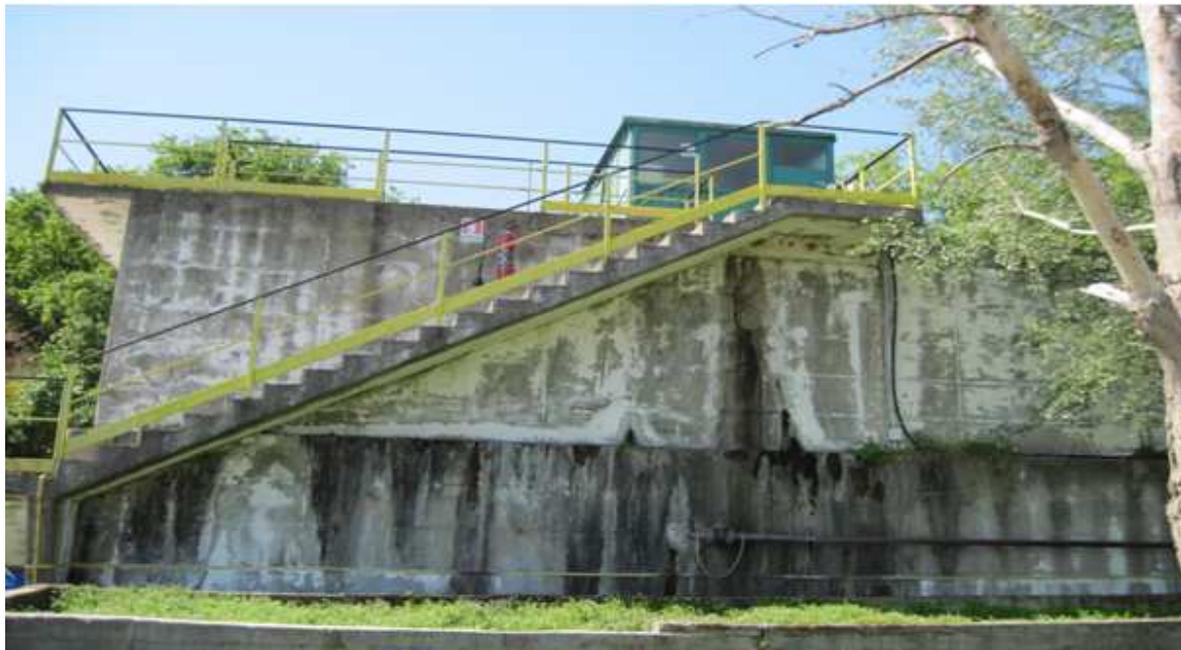
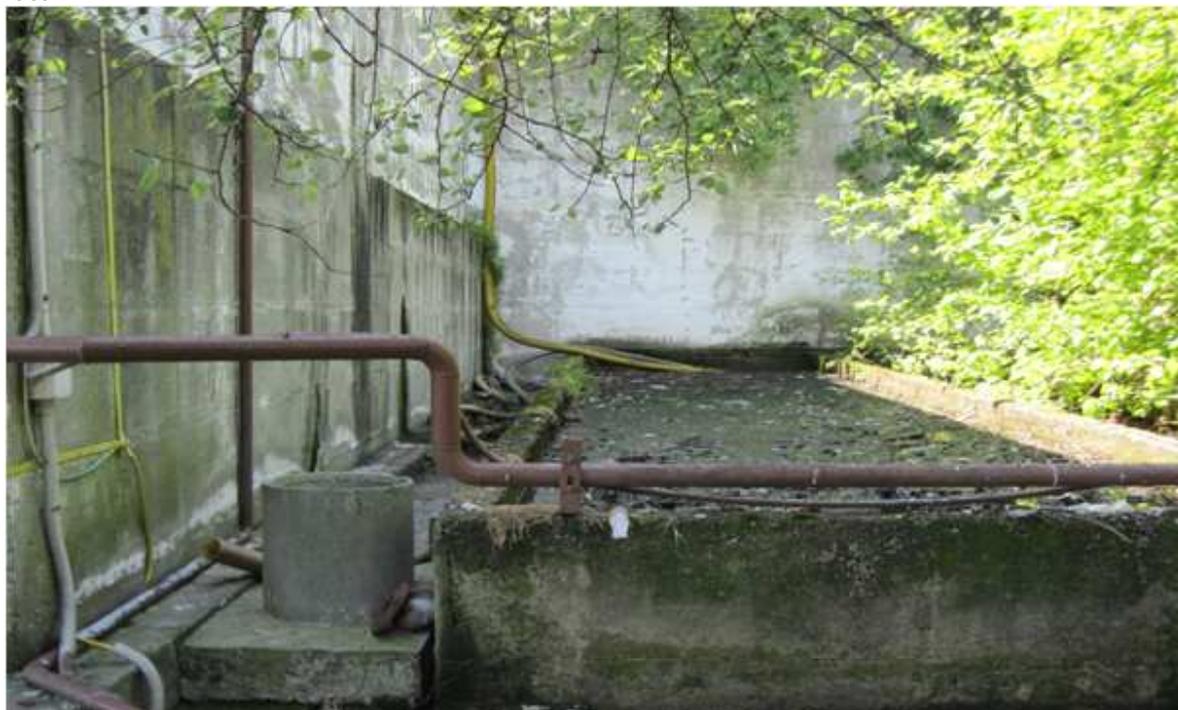
foto 43

- Impianto di depurazione a fanghi attivi sito in loc. "Trascia".
- Gestore dell'impianto: ditta Soakro S.p.A.
- Corpo recettore dello scarico: canale naturale e Fiume Lipuda.
- Lo scarico è autorizzato dalla Provincia di Crotone.

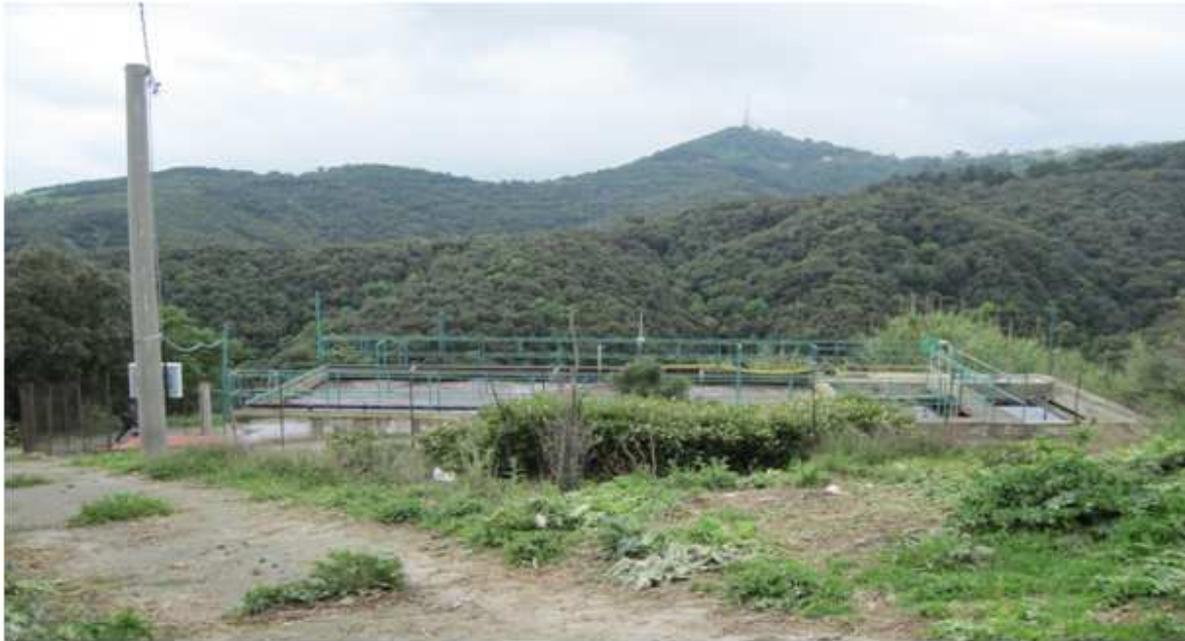
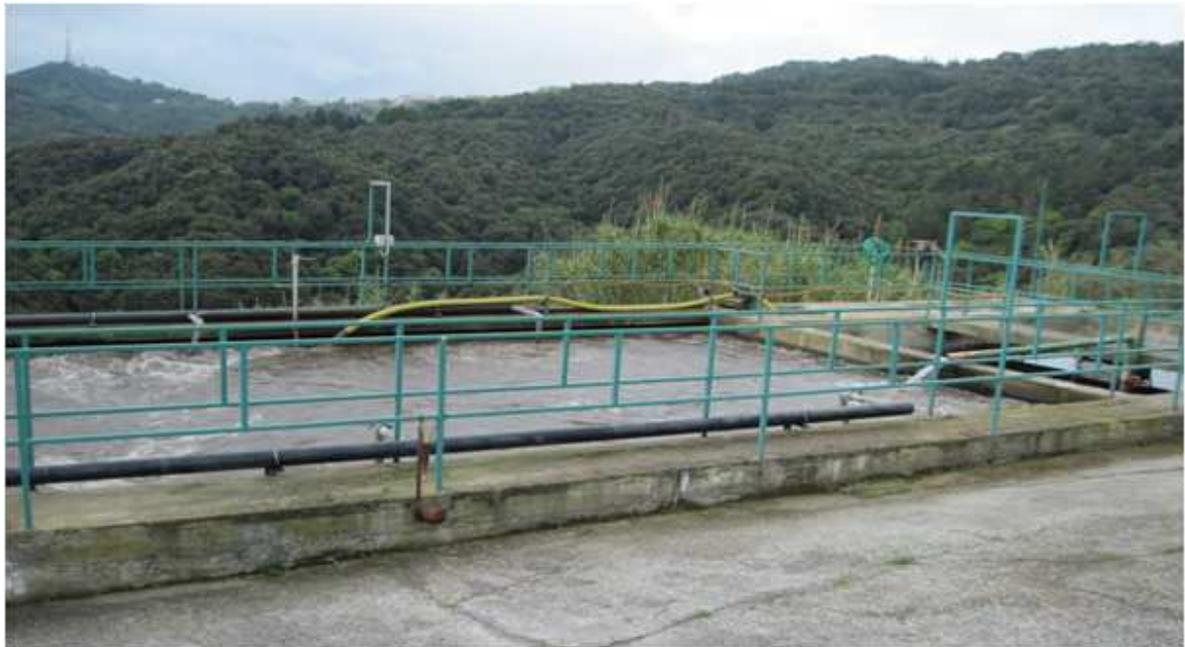
foto 45

- Impianto di depurazione a fanghi attivi sito in loc. "S. Antonio".
- Gestore dell'impianto: ditta Soakro S.p.A.
- Corpo recettore dello scarico: canale naturale.
- Lo scarico è autorizzato dalla Provincia di Crotone.

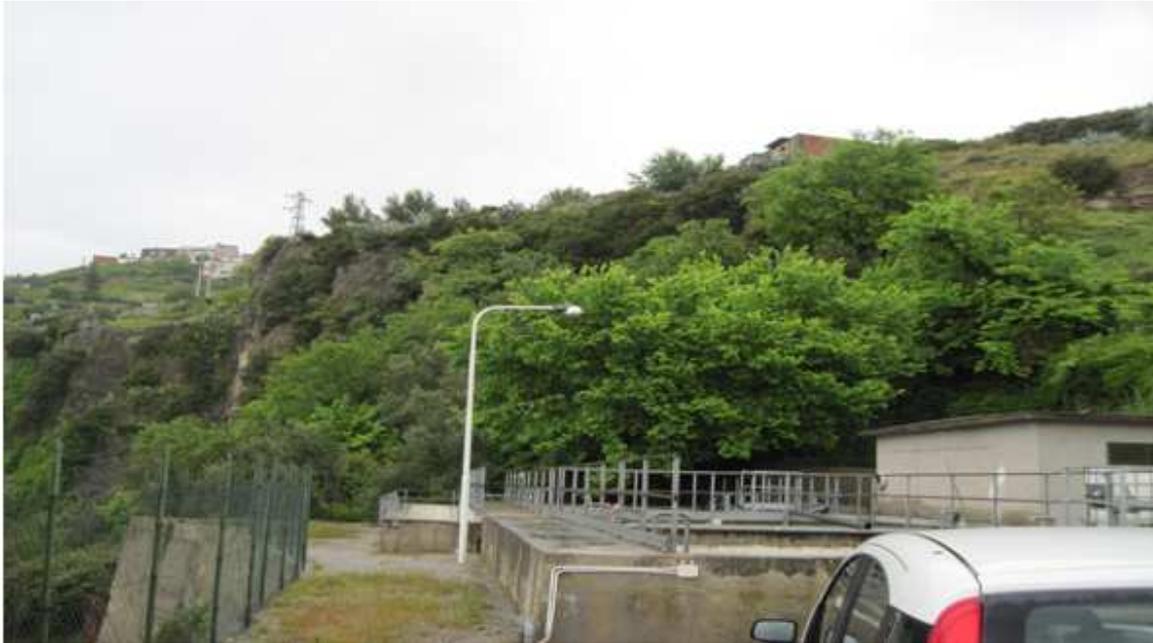
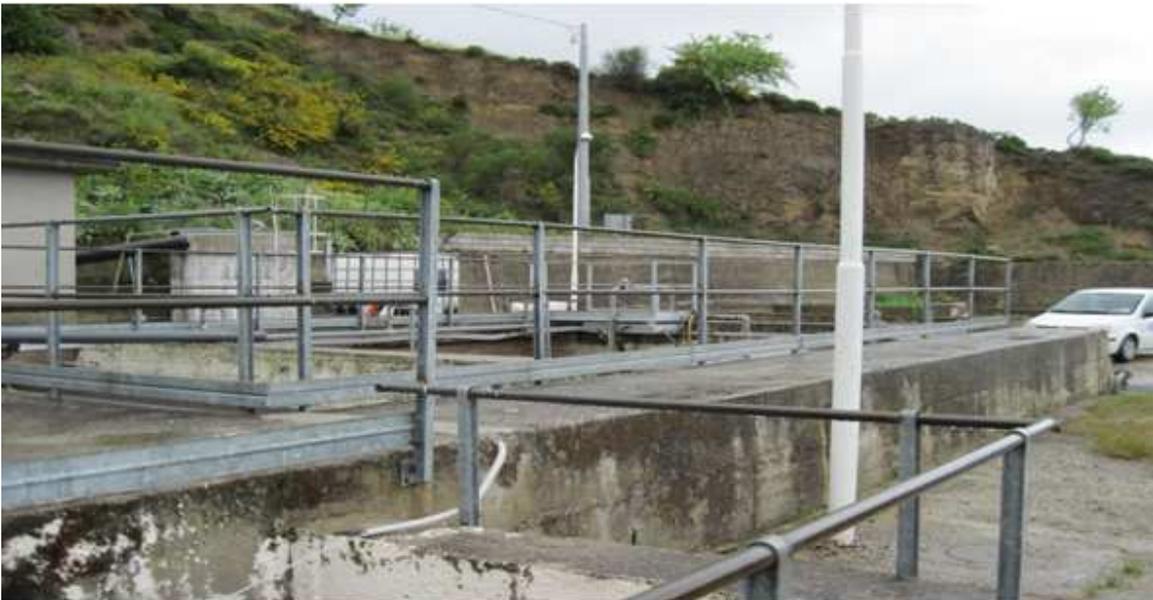
foto 47

- Impianto di depurazione a fanghi attivi sito in loc. "Canale Sottano".
- Gestore dell'impianto: ditta Soakro S.p.A.
- Corpo recettore dello scarico: canale naturale.
- Lo scarico è privo di autorizzazione della Provincia di Crotona.

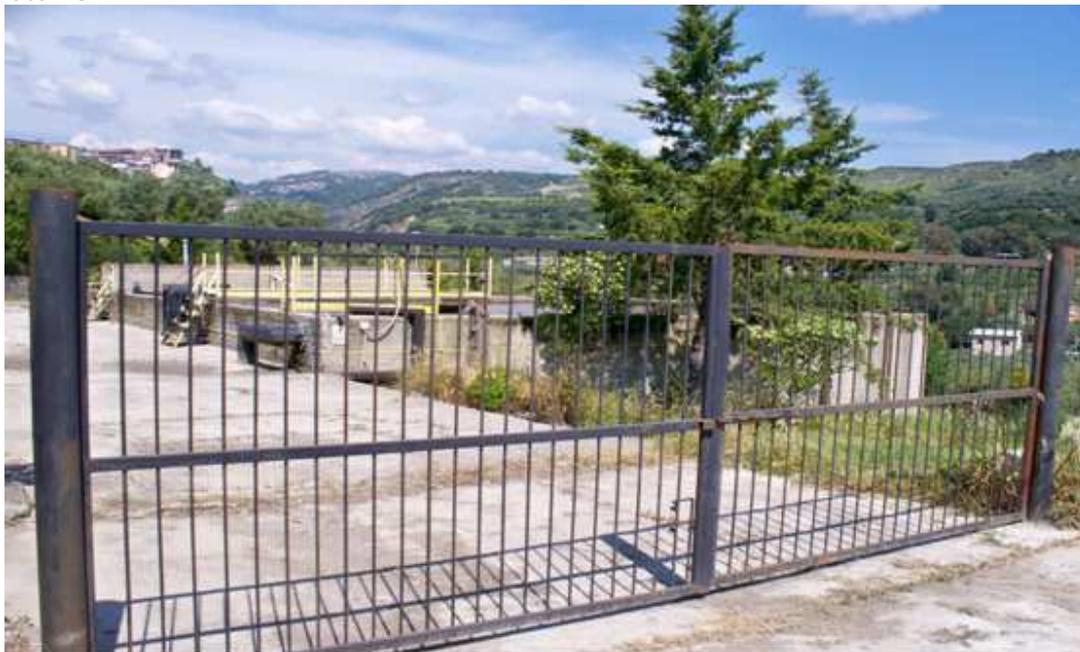
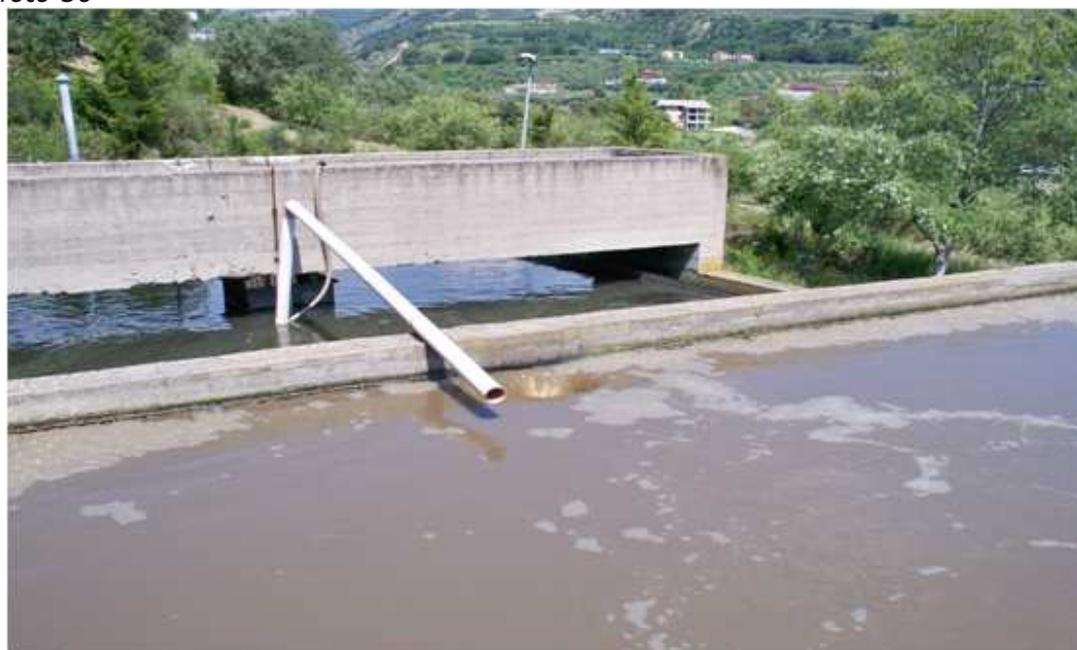
La piattaforma depurativa era in funzione.

Il punto di scarico nel corpo recettore è inaccessibile.

- Sanzione amministrativa per violazione art. 133 comma 1° del D. Lgs. 152/2006 (superamento limiti tabellari).
- Comunicazioni ad Enti preposti.

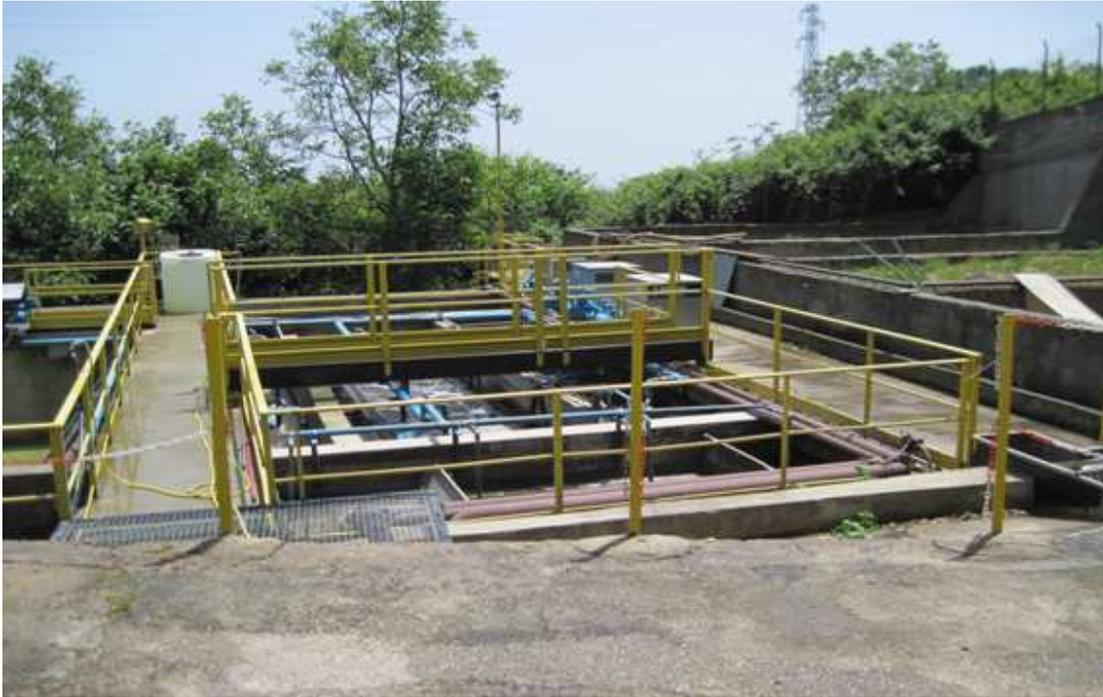
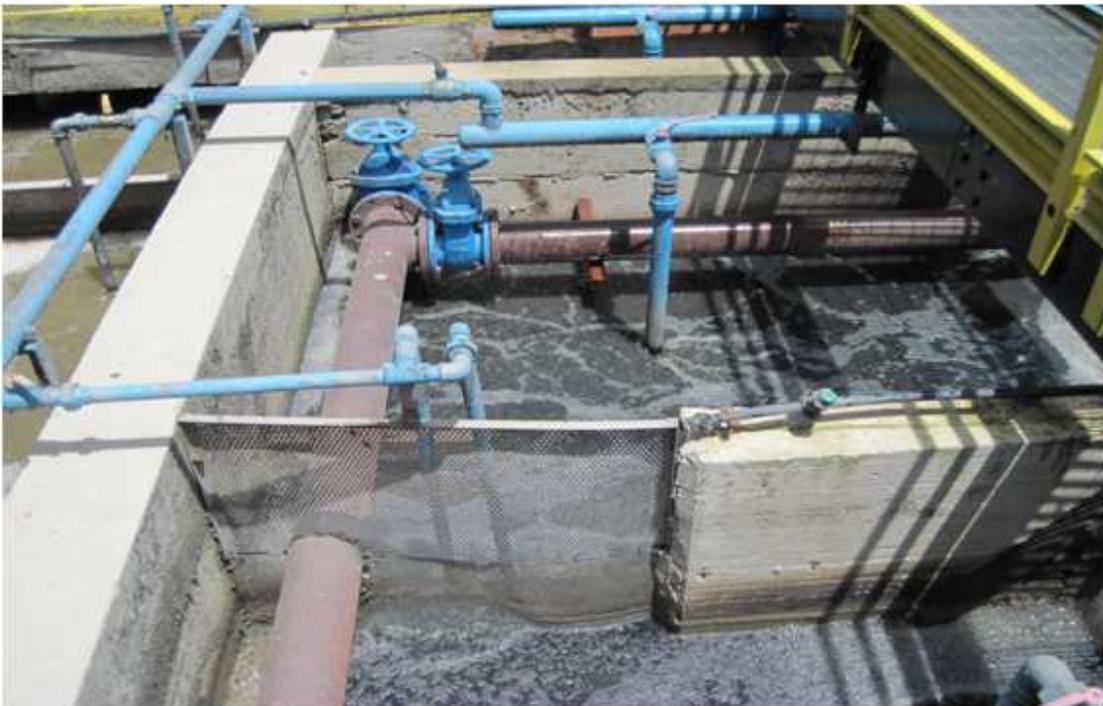
La piattaforma depurativa era in funzione.

Il punto di scarico nel corpo recettore è inaccessibile.

- Sanzione amministrativa per violazione art. 133 comma 1° del D. Lgs. 152/2006 (superamento limiti tabellari).
- Comunicazioni ad Enti preposti.

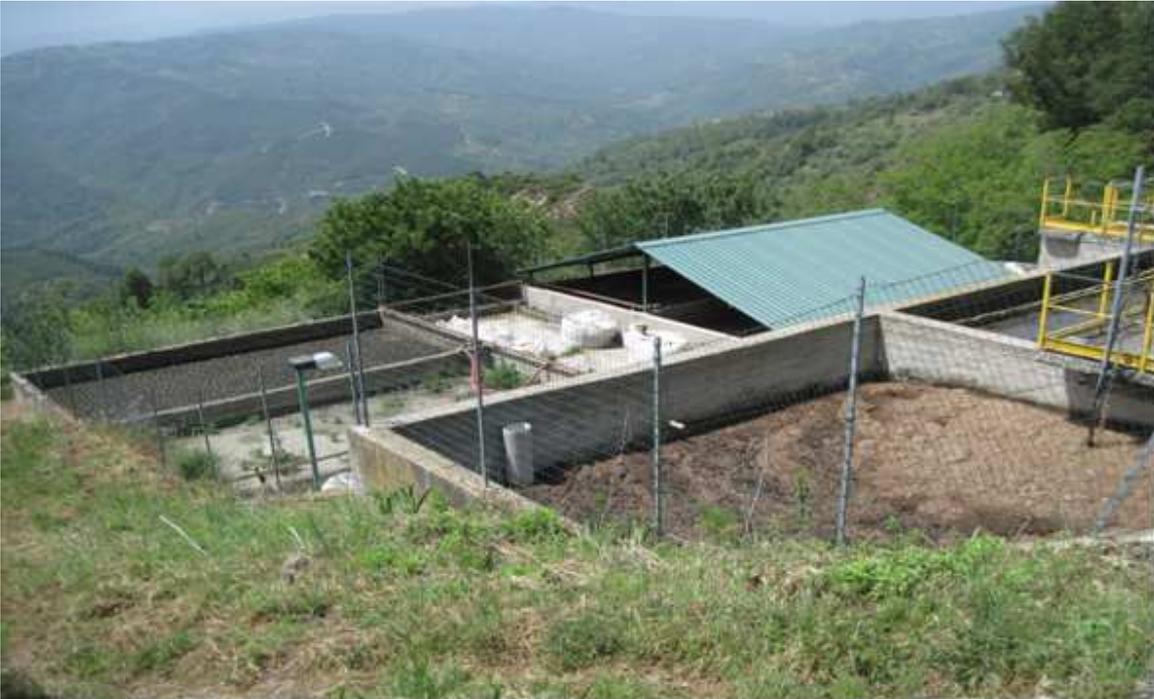
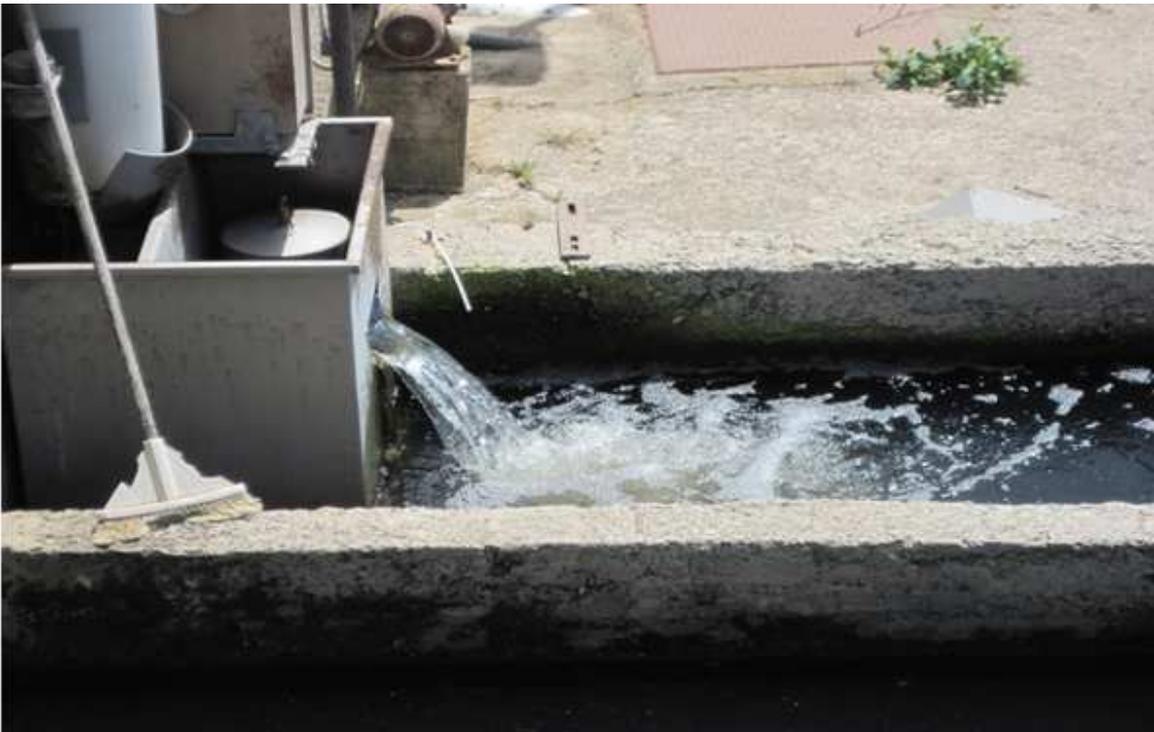
La piattaforma depurativa era in funzione.

Il punto di scarico nel corpo recettore è inaccessibile.

- Sanzione amministrativa per violazione art. 133 comma 1° del D. Lgs. 152/2006 (superamento limiti tabellari).
- Comunicazioni ad Enti preposti.

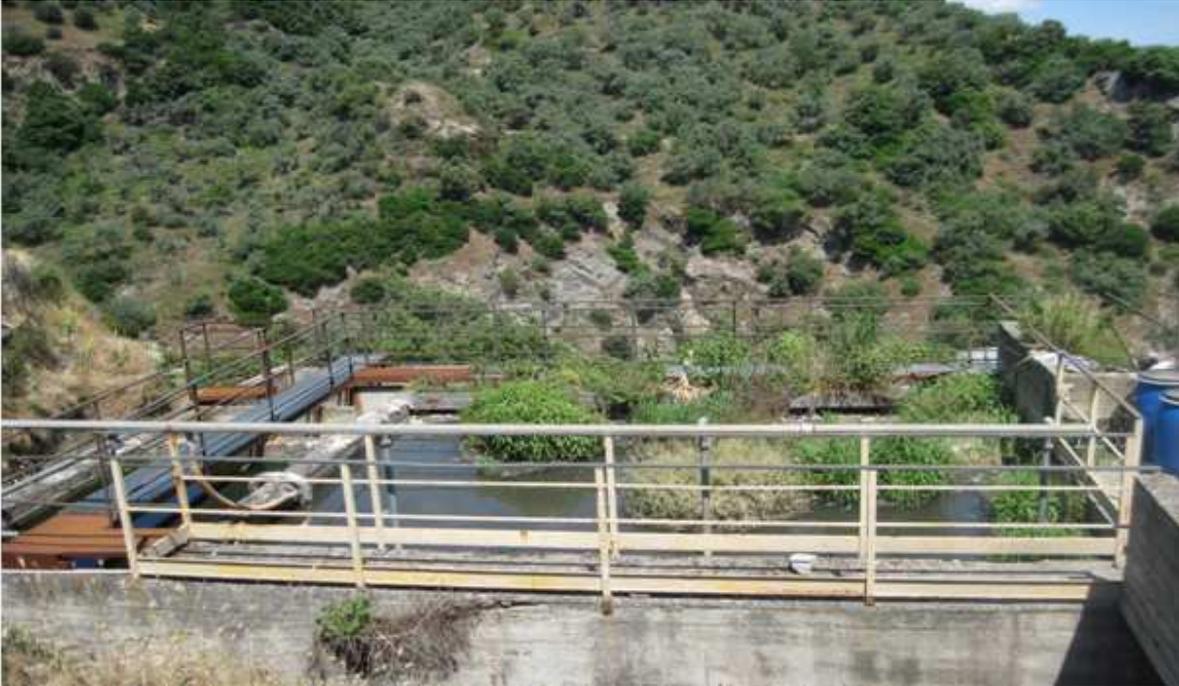
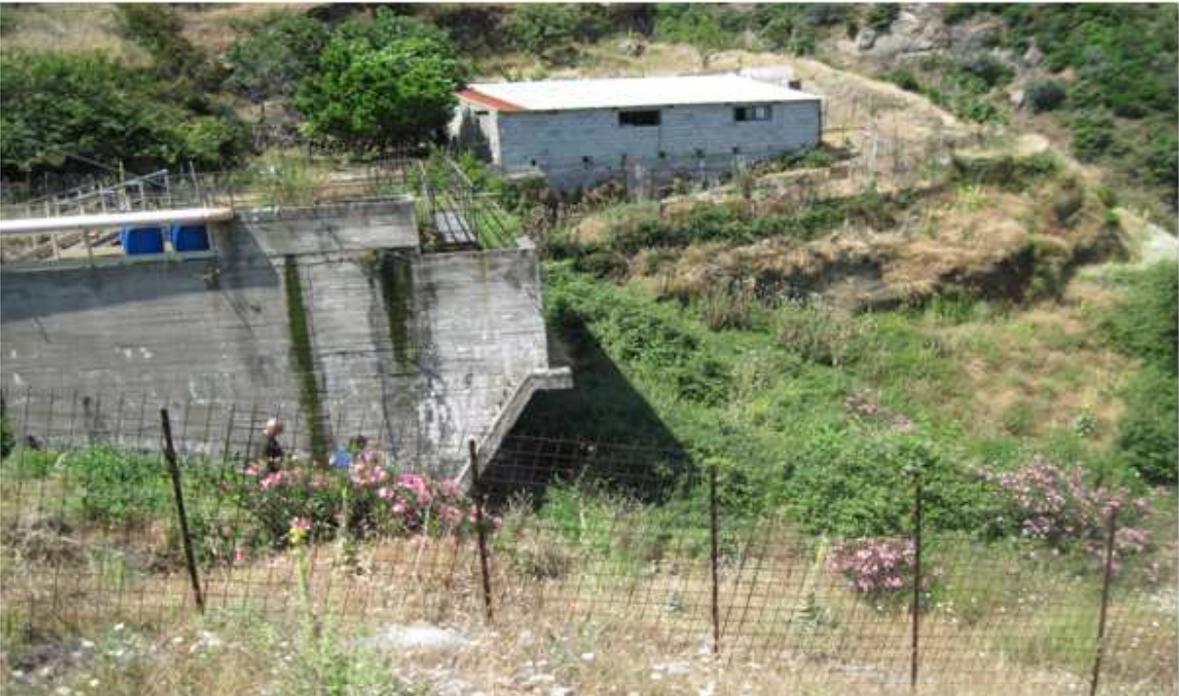
Il depuratore a servizio del centro abitato di Umbriatico si presenta non funzionante ed in totale stato di abbandono, i reflui non depurati, sono scaricati direttamente in un fosso naturale le cui acque s'immettono successivamente nel fiume Lipuda.

Anche i tre piccoli impianti di depurazione a servizio della Frazione "Perticaro" siti nelle loc. San Liguori (Sede Vescovile), Santa Domenica e San Liguori si presentavano non funzionanti ed in stato di abbandono, i reflui allo stato bruto venivano scaricati direttamente nei fossi naturali attigui agli impianti.

A causa dell'inaccessibilità dei punti di scarico, dovuta alla folta vegetazione crescita spontaneamente, non è stato possibile effettuare prelievi di campioni di acqua reflua, è stato effettuato un prelievo alle acque superficiali del Fiume Lipuda (corpo recettore degli scarichi), al fine di verificare eventuali inquinamento delle acque del fiume.

- Comunicazione di reato per inquinamento acque.
- Comunicazioni ad Enti preposti.

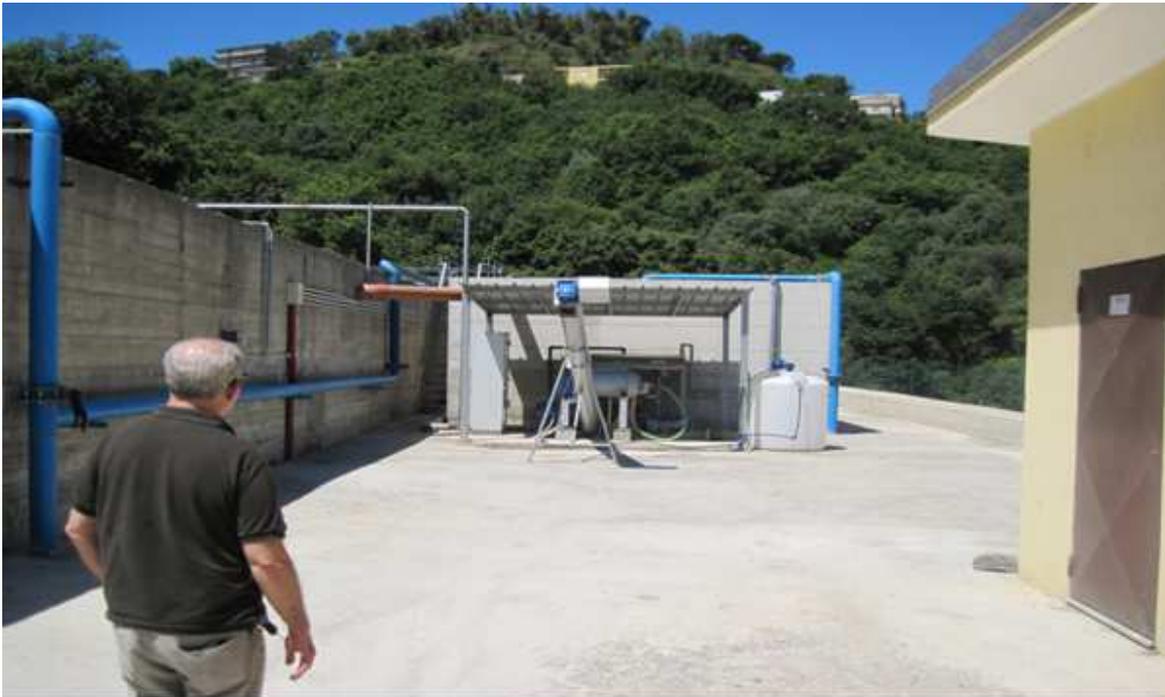
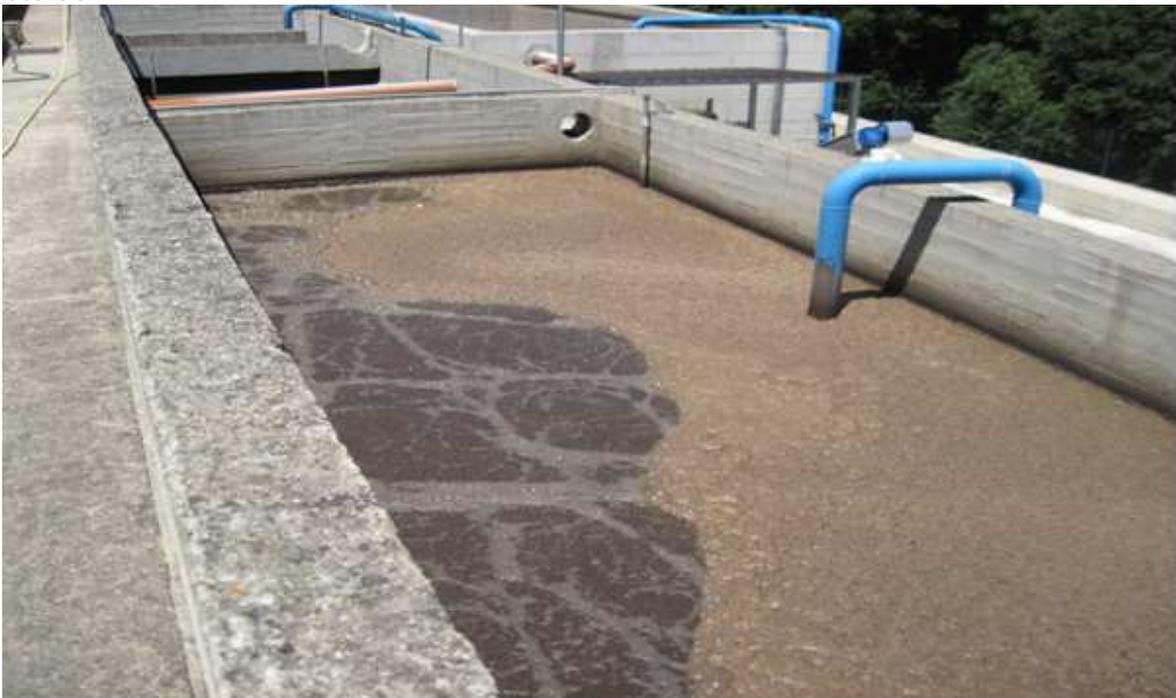
La piattaforma depurativa era in funzione.

Il punto di scarico nel corpo recettore è inaccessibile.

- Sanzione amministrativa per violazione art. 133 comma 1° del D. Lgs. 152/2006 (superamento limiti tabellari).
- Comunicazioni ad Enti preposti.

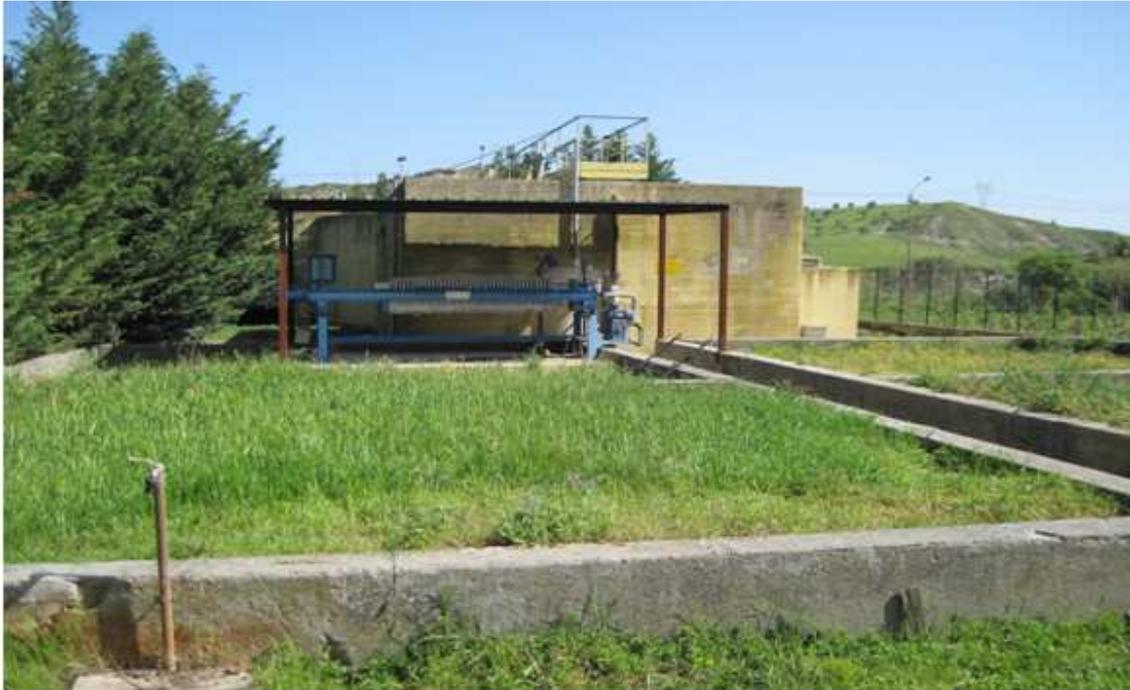
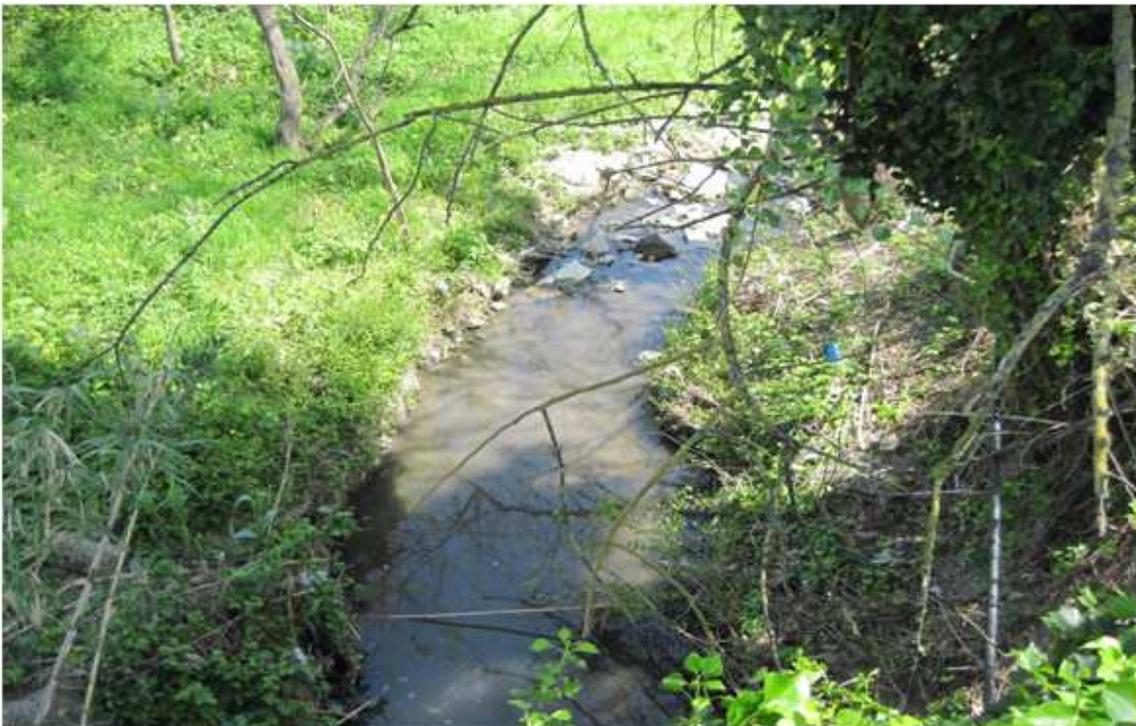
La piattaforma depurativa era in funzione.

Il punto di scarico nel corpo recettore è inaccessibile.

- Sanzione amministrativa per violazione art. 133 comma 1° del D. Lgs. 152/2006 (superamento limiti tabellari).
- Per il rinnovo dell'autorizzazione allo scarico è stato espresso parere igienico sanitario NEGATIVO da parte dell'ASP di Crotone.
- Comunicazioni ad Enti preposti.

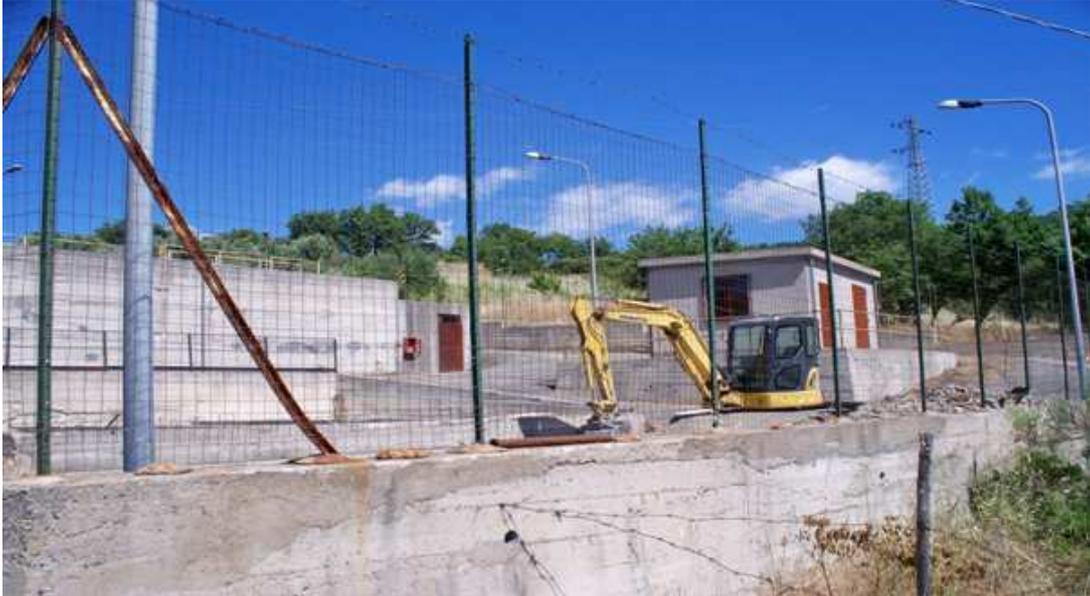
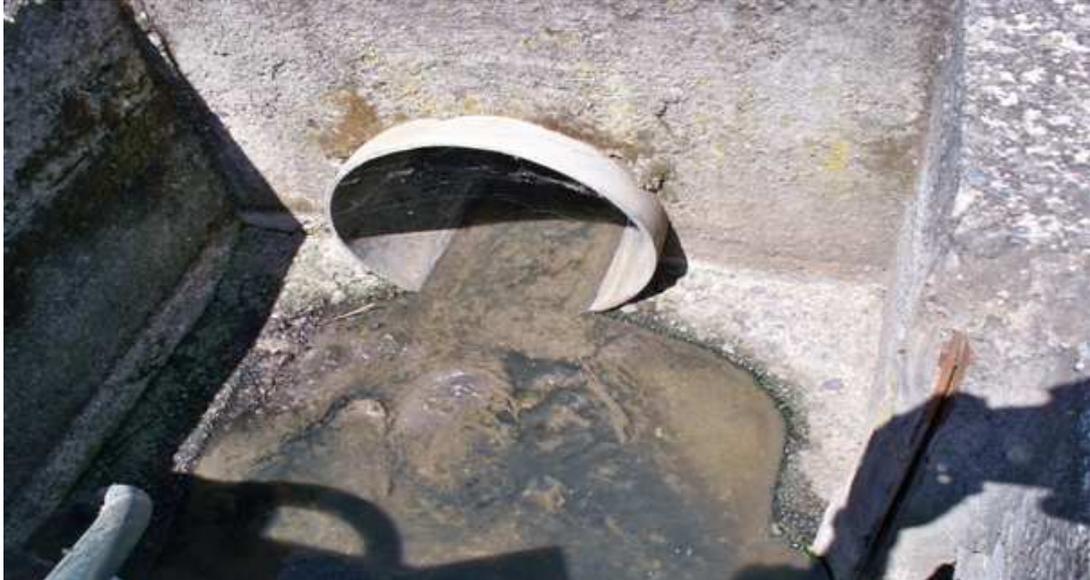
Non è stato possibile effettuare il sopralluogo in quanto ad oggi sono in corso lavori di ristrutturazione alla piattaforma depurativa.

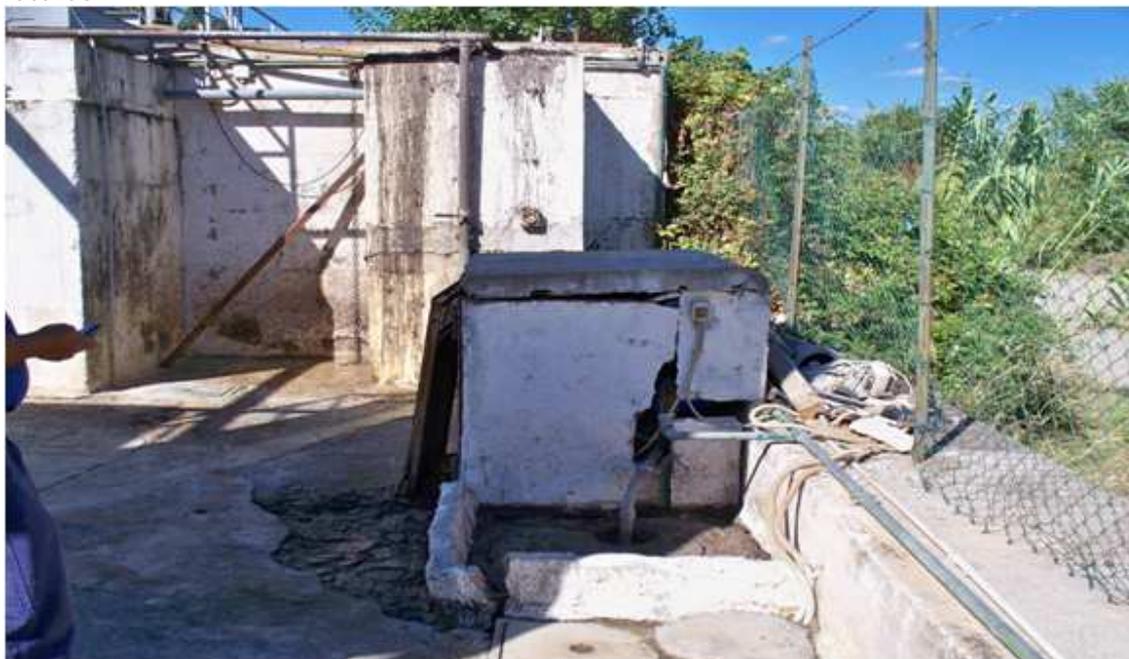
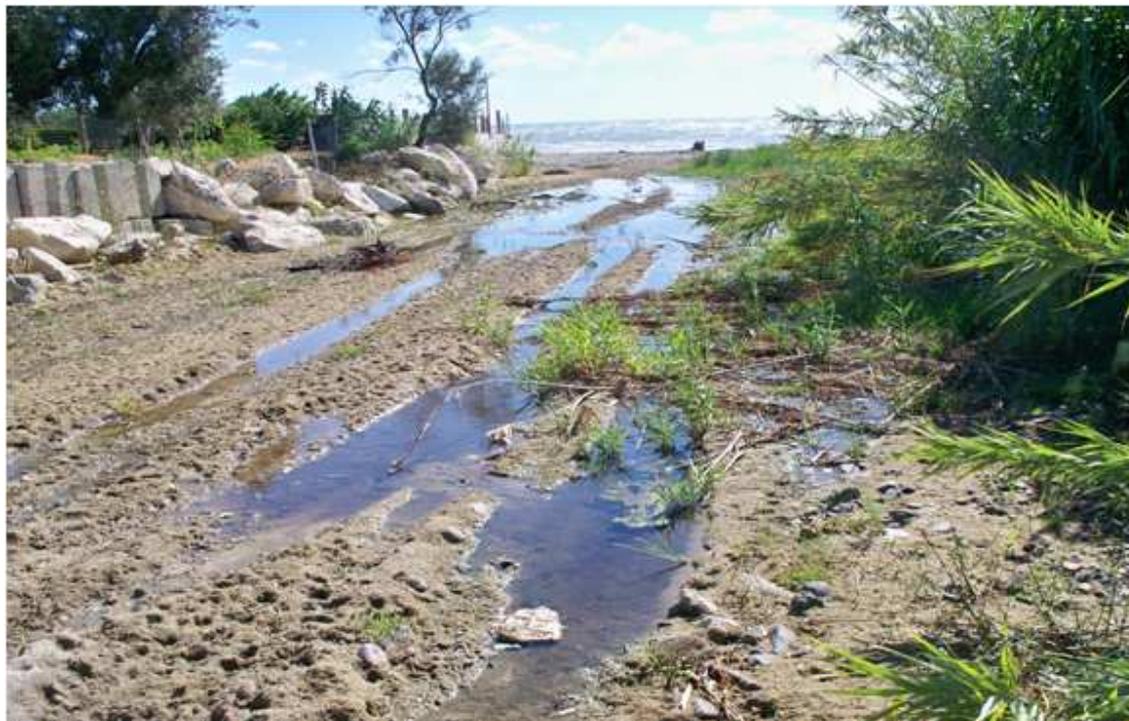
La piattaforma depurativa era in funzione.

Nelle acque in uscita erano presenti fanghi in sospensione.

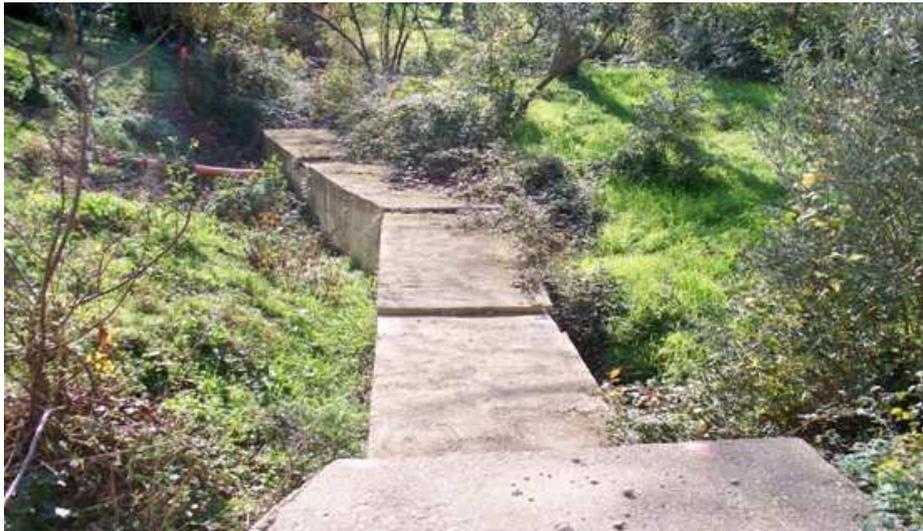
foto 90

Il comune di Mesoraca è privo di impianti di depurazione per il trattamento dei reflui provenienti dagli insediamenti civili e produttivi cittadini e i liquami, allo stato bruto, sono scaricati nei fossi naturali ubicati in prossimità delle località "Pietrarizzo" e "Pirone Cutura" del centro cittadino e della Frazione Filippa, convoglianti nei torrenti Vergara e Reazio confluenti del Fiume Tacina.

La Regione Calabria, Dipartimento Politiche dell'Ambiente, ha finanziato le opere necessarie per il collettamento delle reti fognarie cittadine all'impianto di depurazione del comune di Petilia Policastro.

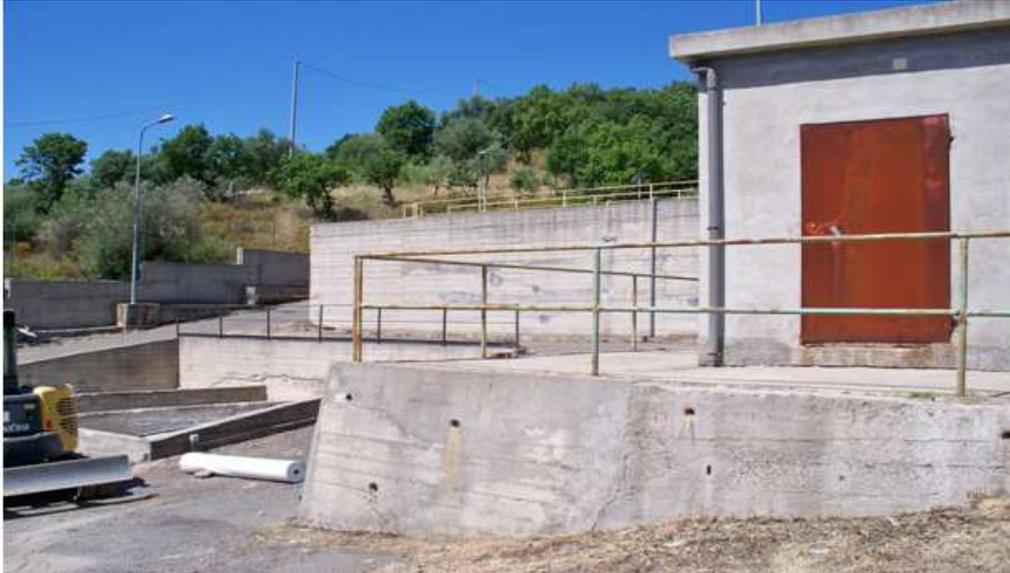
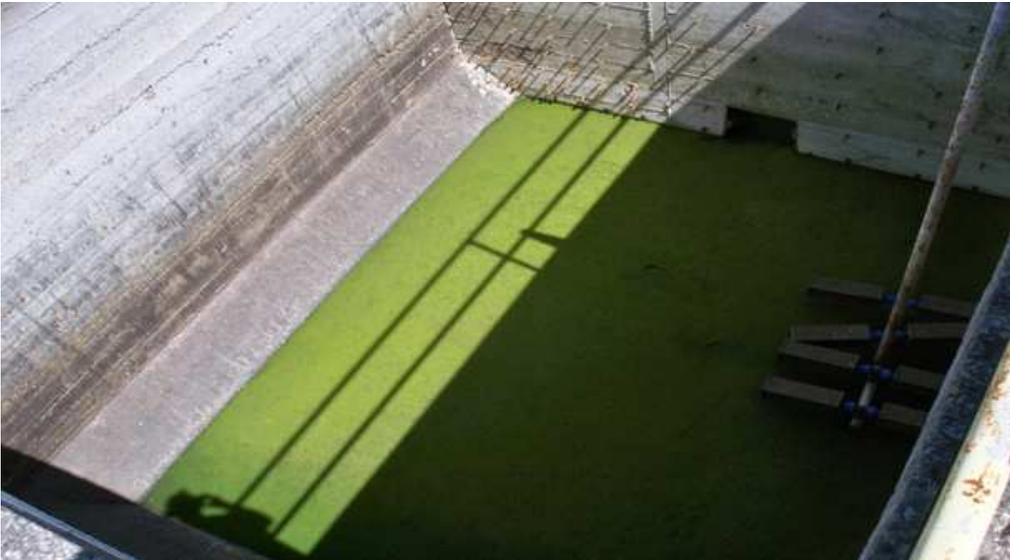
foto 93

L'impianto di depurazione sito in Località "Principe" si presenta non attivo e non funzionante, i reflui senza processo di depurazione vengono scaricati in un canale naturale.

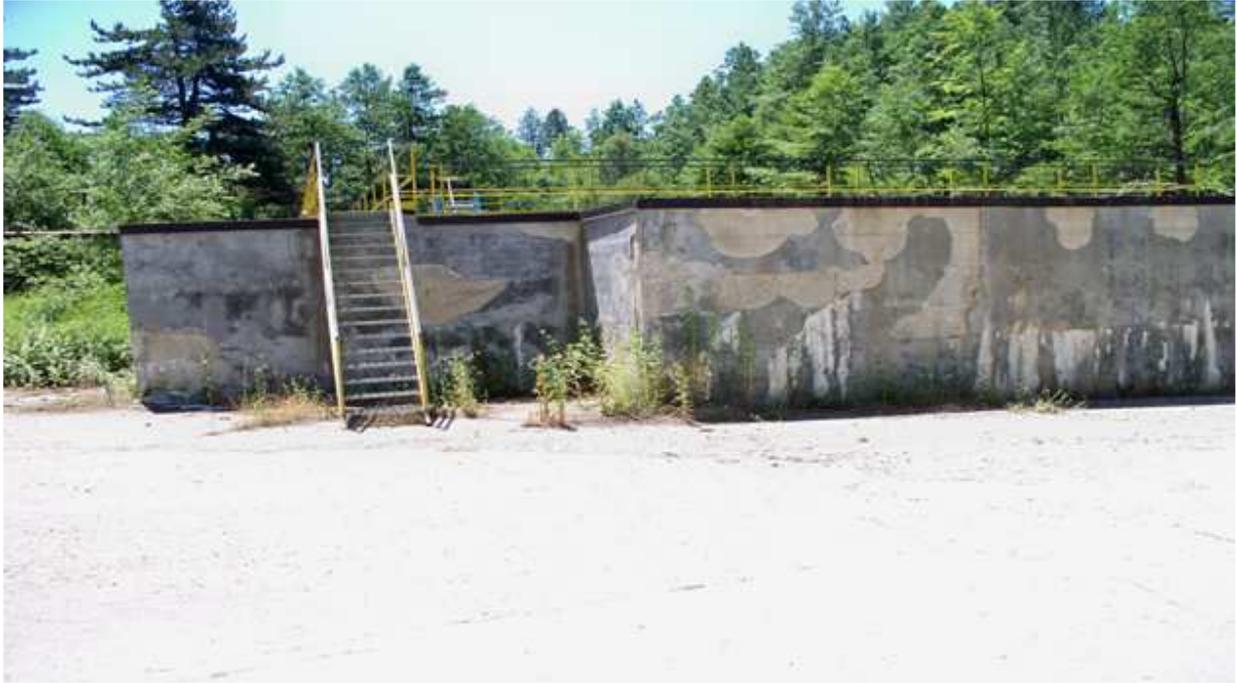
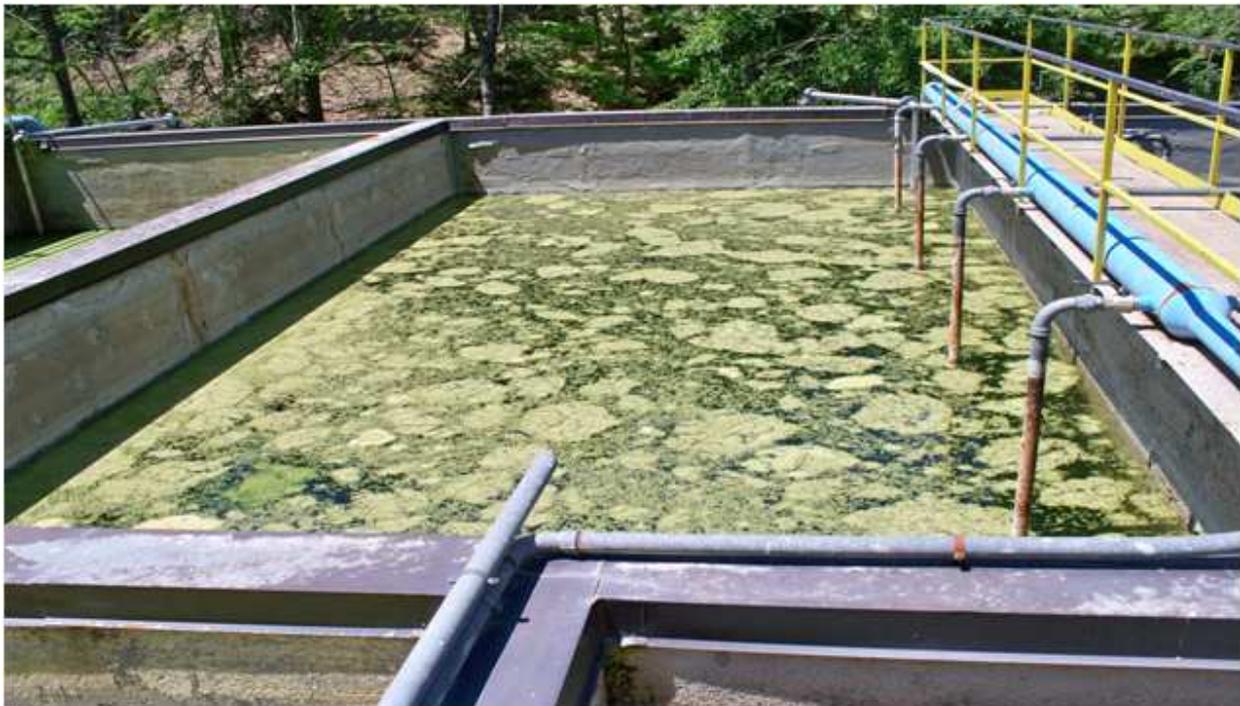
foto 95

L'impianto di depurazione a servizio della Frazione Trepidò si presenta in totale stato di abbandono e non funzionante, i reflui allo stato bruto vengono deviati e scaricati nel fosso "Migliarite" confluyente del fiume Neto.

Il torrente, attraversa terreni agricoli, con il rischio che le acque possano essere impropriamente utilizzate per irrigazione dei terreni o per abbeverare gli animali di allevamento della zona.

L'immissione incontrollata di reflui allo stato bruto, ha trasformato il corso d'acqua in uno scarico a cielo aperto, infatti le acque superficiali, hanno subito un mutamento estetico e biologico, sono maleodoranti, e alterano le condizioni climatiche delle zone attraversate.
