Azienda Sanitaria Provinciale di Crotona

Piano Regionale di Prevenzione

Progetto n. 2.7.2

"Sistemi di sorveglianza della qualità degli scarichi e dei corpi recettori in relazione agli usi degli stessi e alla protezione della salute pubblica"

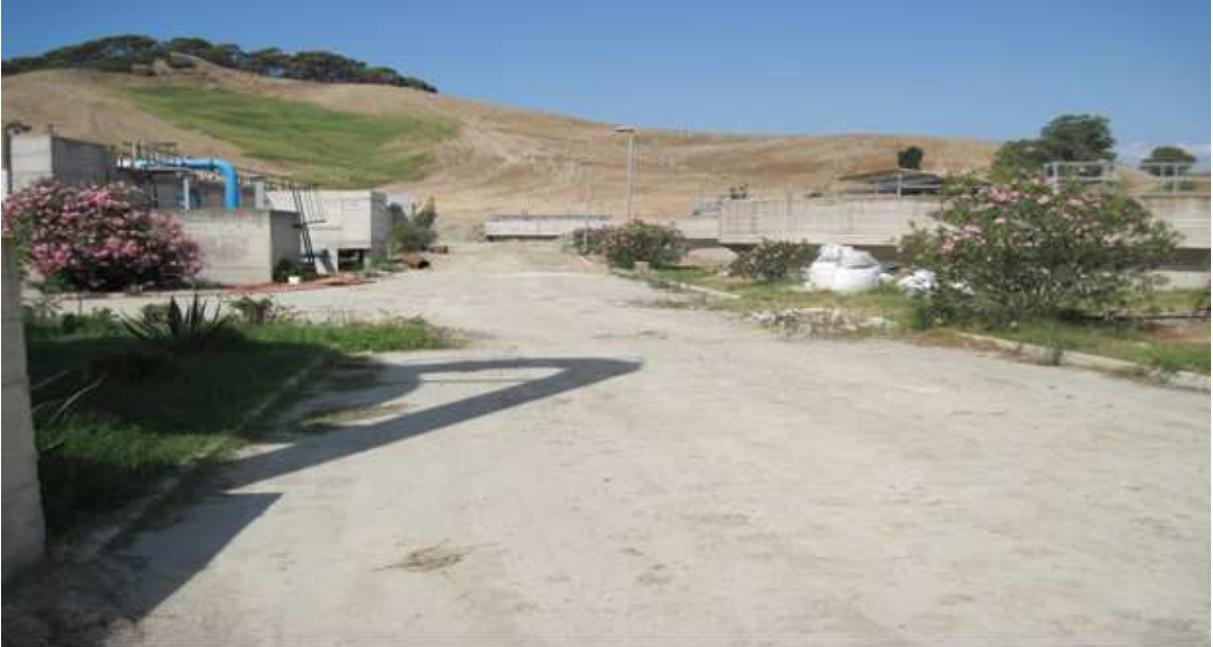
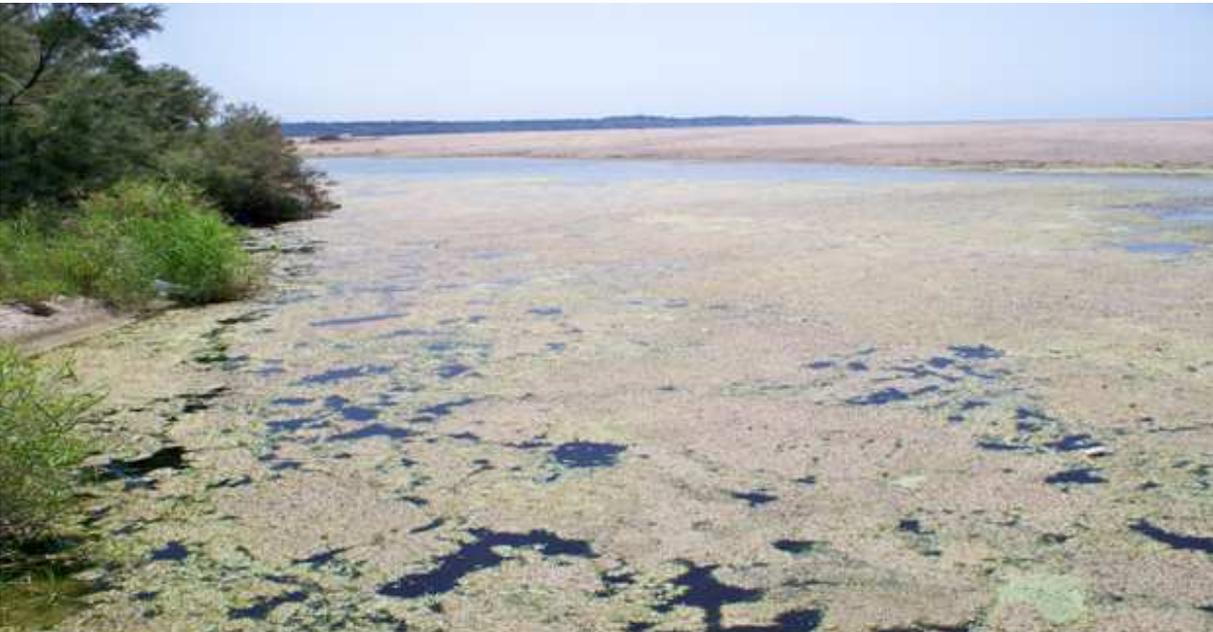
foto 97

La piattaforma depurativa si presentava funzionante, nella vasca finale si era formata una coltre di schiuma bianca e le acque in uscita dall'impianto avevano un aspetto leggermente torbido. In alcune zone dell'impianto si percepivano cattive esalazioni.

Il punto di scarico, prima del corpo recettore, è inaccessibile.

Il torrente "Dragone, recettore dello scarico, nella parte terminale si presentava completamente coperto da formazioni algali.

La foce finisce sull'arenile e non vi è sbocco a mare.

- Sanzione amministrativa per violazione art. 133 comma 1° del D. Lgs. 152/2006 (superamento limiti tabellari).
- Sanzione amministrativa per violazione art. 133 comma 7 del D. Lgs. 152/2006 (non ottemperanza prescrizioni autorizzazione).
- Comunicazioni ad Enti preposti.

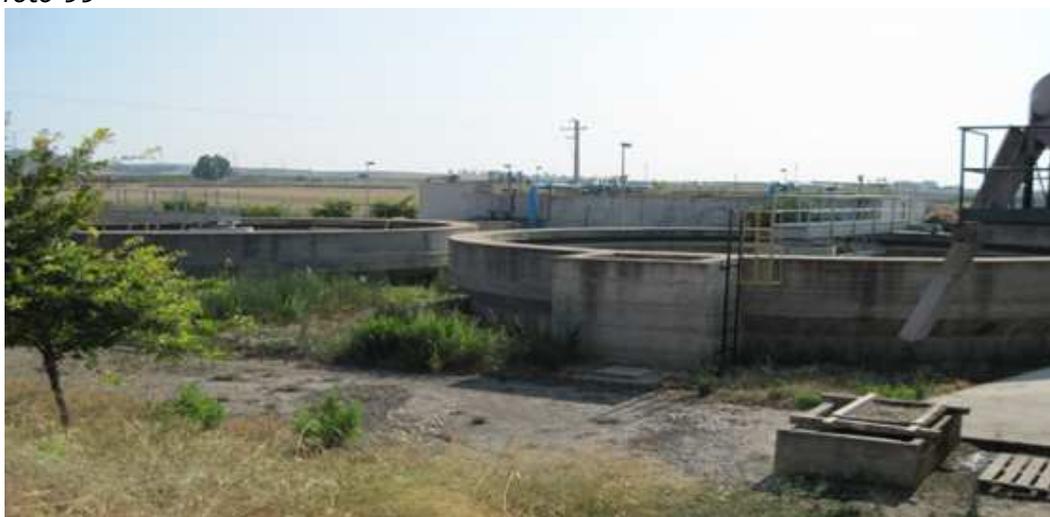
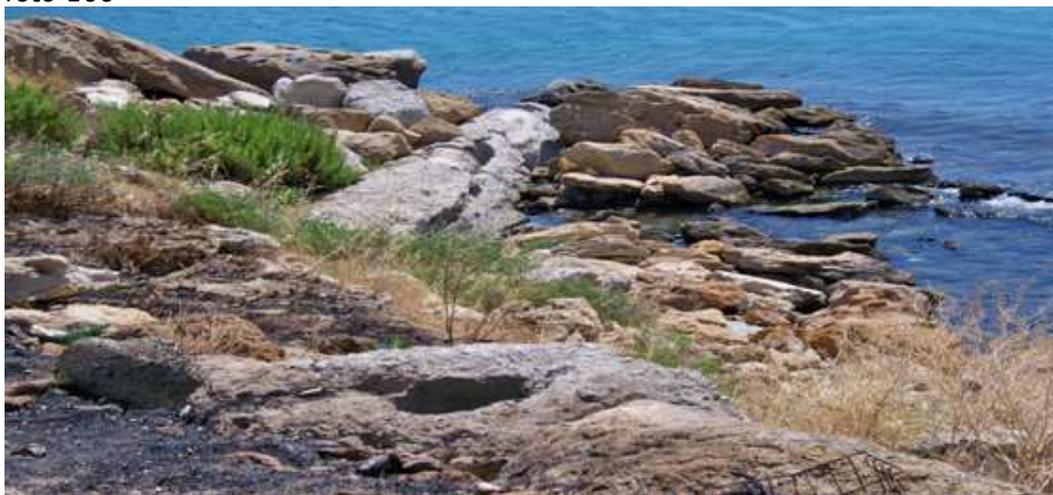
foto 99

- Impianto di depurazione a fanghi attivi sito in loc. "Brasolo - Volandrino".
- Abitanti equivalenti 31.000 (durante il periodo estivo).
- Gestore dell'impianto: ditta Soakro di Crotone.
- Corpo recettore dello scarico: acque marine sulla scogliera in prossimità dell'ingresso del porto turistico.
- Lo scarico è privo di autorizzazione.

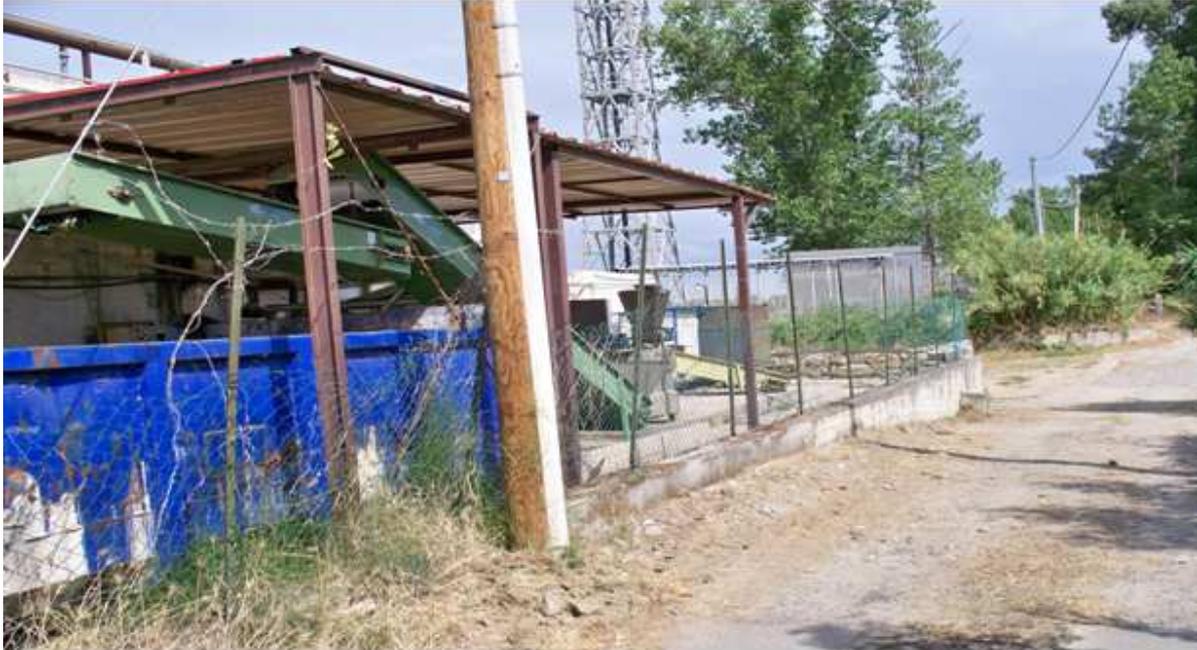
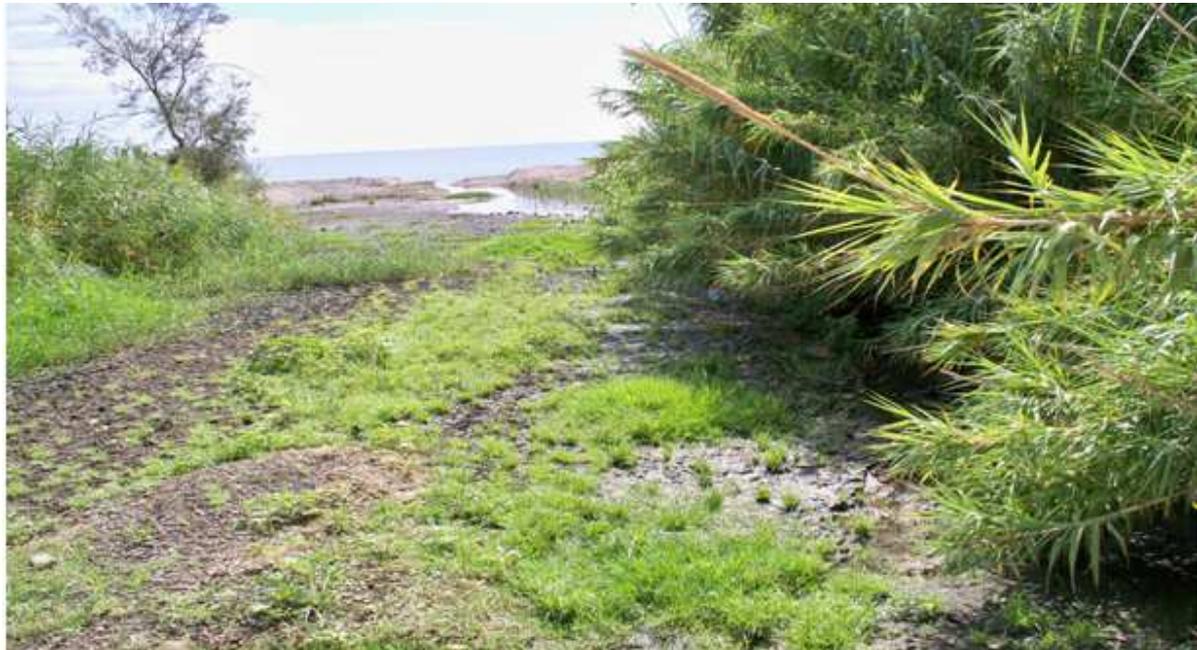
foto 101

- Impianto di depurazione a fanghi attivi sito in loc. "Mortilletta".
- Gestore del servizio idrico integrato: ditta Soakro S.p.A.
- Corpo recettore dello scarico: Torrente Cassia.
- Lo scarico è autorizzato dalla Provincia di Crotone.

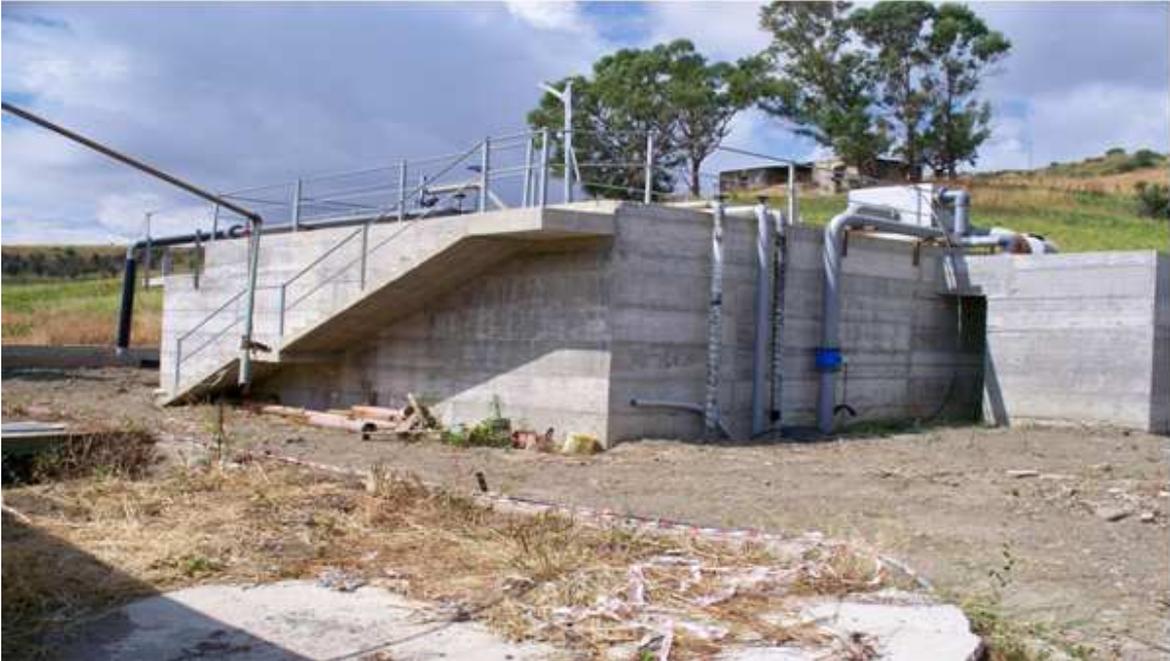
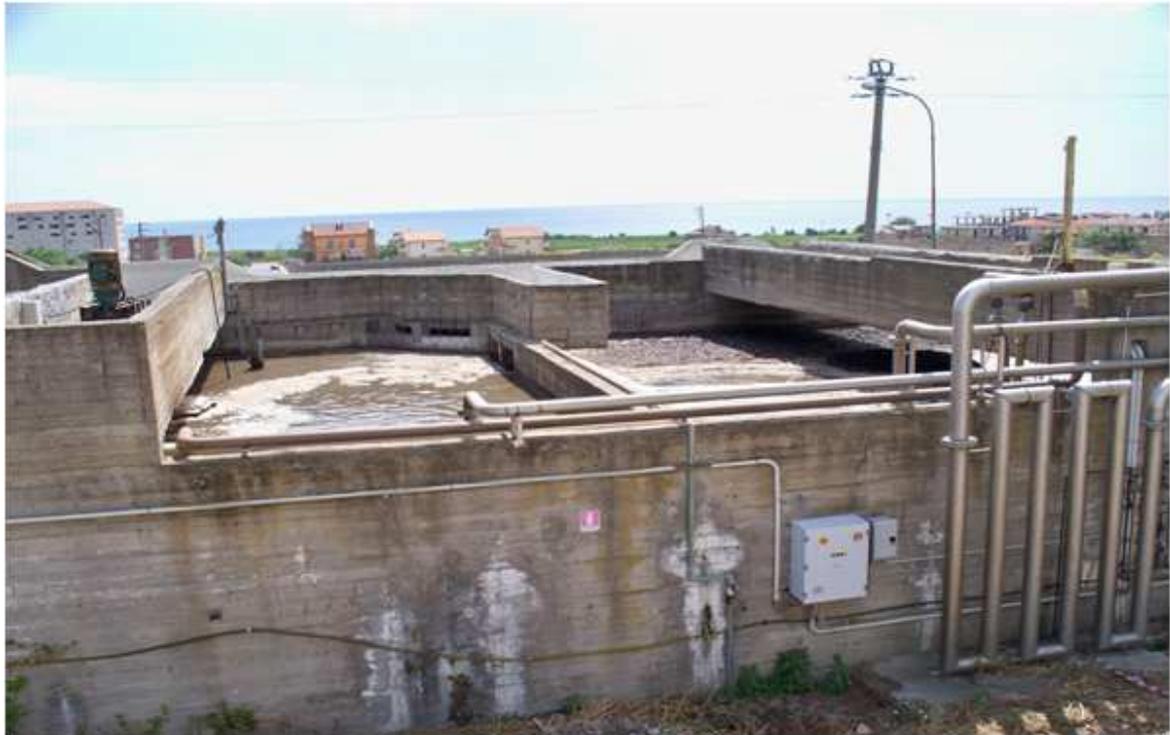
foto 103

- Impianto di depurazione a fanghi attivi sito in loc. "Valle di Case".
- Gestore dell'impianto: ditta Soakro S.p.A.
- Corpo recettore dello scarico: canale naturale e successivamente nel mare.
- Lo scarico è autorizzato dalla Provincia di Crotone.

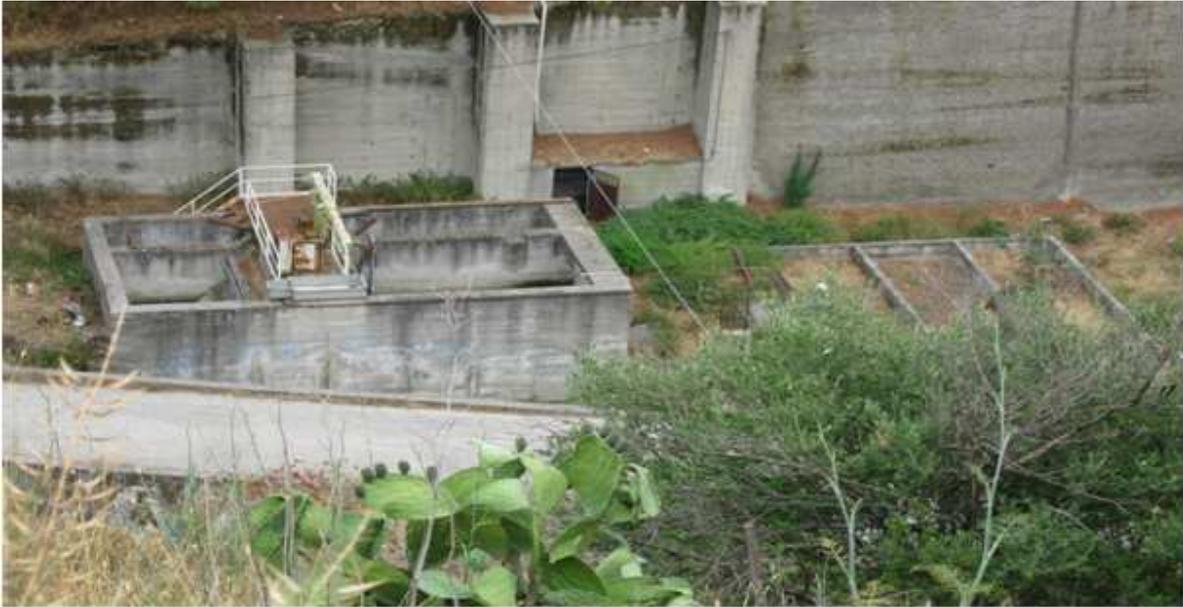
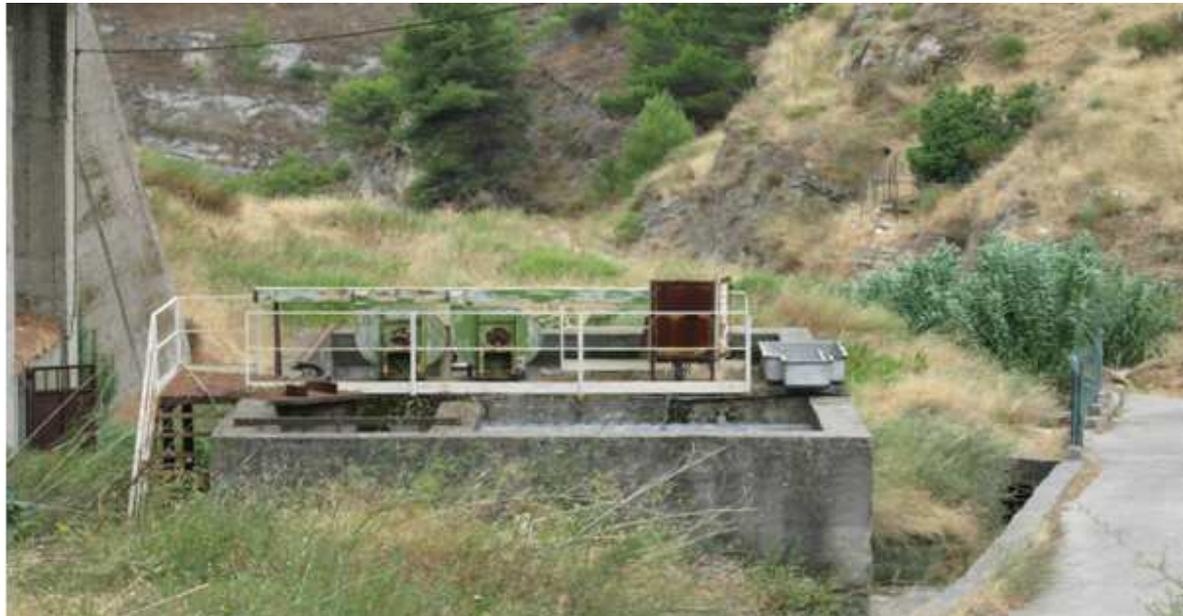
foto 105

- Popolazione di 3.062 abitanti.
- Impianto di depurazione a fanghi attivi sito in loc. "Mandravecchia" della Frazione Zinga e impianto di depurazione a servizio del capoluogo in loc. "Valle Cupe" e "Dattilo".
- Gestore del servizio idrico integrato: Soakro S.p.A.
- Corpo recettore degli scarichi: Frazione Zinga nel Fiume Vitravo, Capoluogo in fossi naturali.
- Gli scarichi non sono in possesso di autorizzazione.

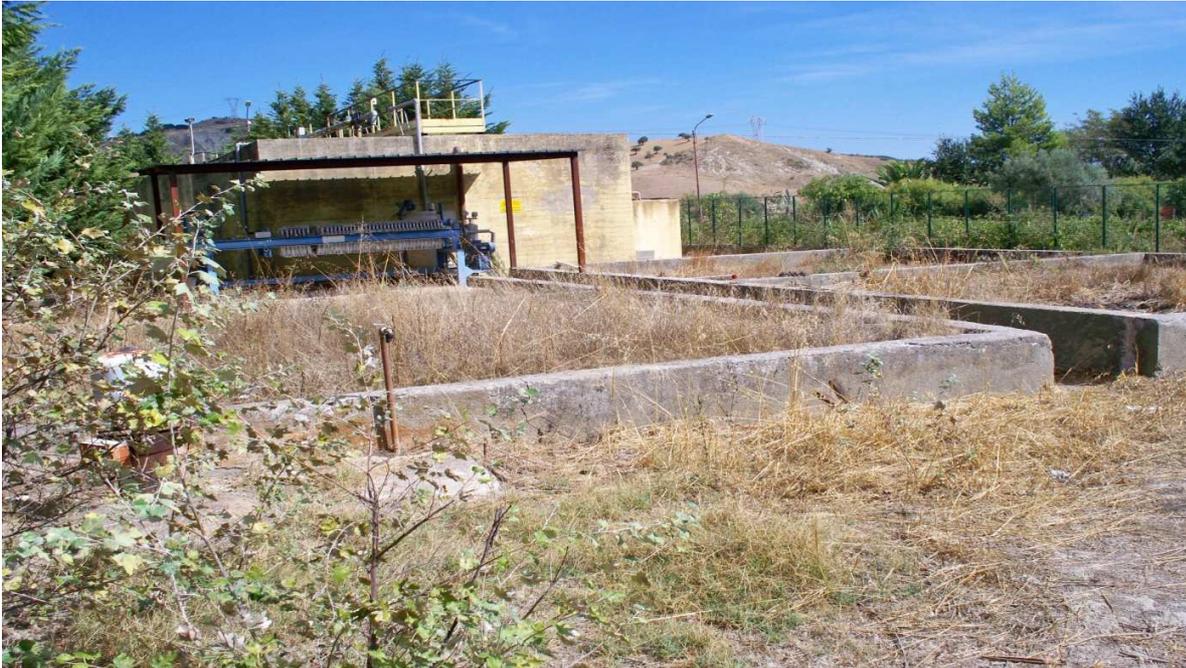
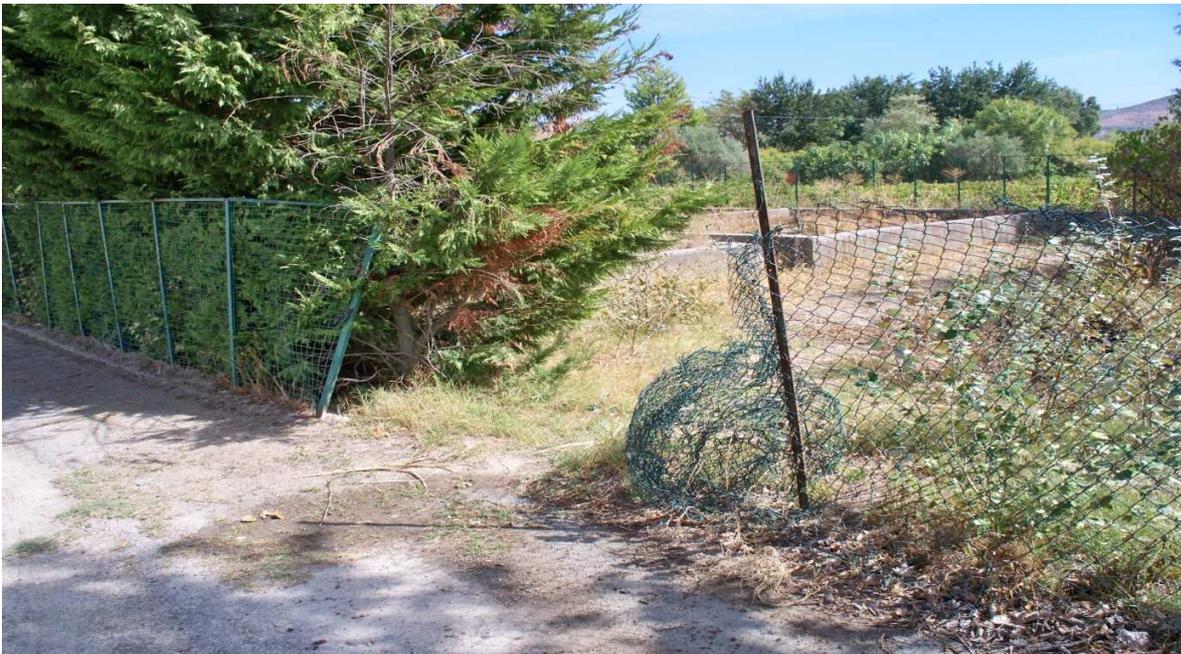
foto 107

- Impianto di depurazione a fanghi attivi sito in loc. "Umbro".
- Gestore dell'impianto: ditta Soakro S.p.A.
- Corpo recettore dello scarico: canale naturale "Umbro" e Fiume Lipuda.
- Lo scarico è autorizzato dalla Provincia di Crotone.
